TIPO DE DOCUMENTO: <b>INFORME</b>	CÓDIGO DEL DOCUMENTO.: <b>IPE-2025-2977-G-RT-001</b>
	PROYECTO: <b>INGENIERÍA BÁSICA Y DE DETALLE PARA LA IMPLEMENTACIÓN DE LA 4TA Y 5TA UCG EN LA E°C° COLPA</b>	HOJA:  1 de 48

TÍTULO:  <b>INFORME DE RELEVAMIENTO DE CAMPO (COLPA-SICA SICA)</b>

El presente informe tiene como objetivo describir las actividades de relevamiento de campo realizadas en la Estación Colpa donde se realizó el reconocimiento de facilidades, se verificó la disponibilidad de áreas, estructuras existentes colindantes a las áreas de trabajo, características del área donde se implementarán equipos y tableros eléctricos, posibles interferencias y puntos de interconexión Tíe In. De esta manera se efectuará el desarrollo del proyecto “Implementación De La 4ta Y 5ta UCG En La E°C° Colpa”.

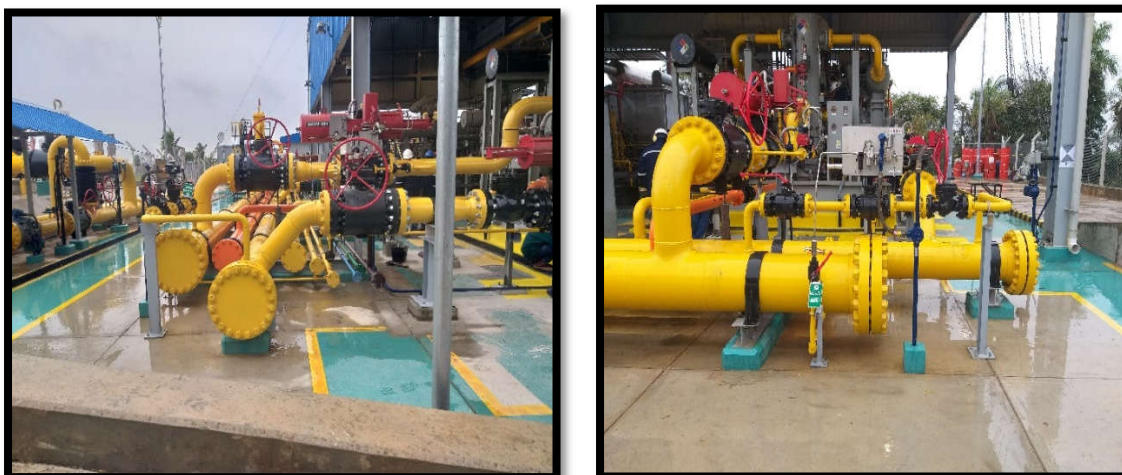
**Figura 3.** Cabezales de servicios/ puntos tie-in

Identificación de los puntos de conexión en el piping y cabezal existente.

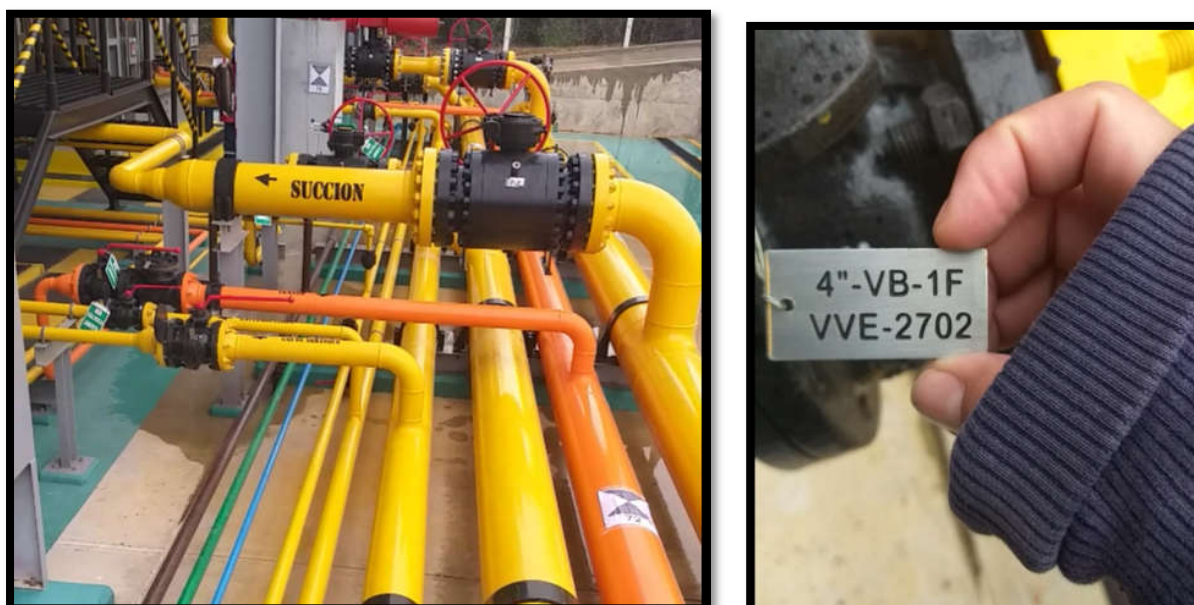
**Figura 5.** Servicios del Compresor 2/ válvulas principales

Relevamiento específico del Compresor N°2, que servirá como referencia para la instalación del Compresor N°5 (similar en diseño y características).

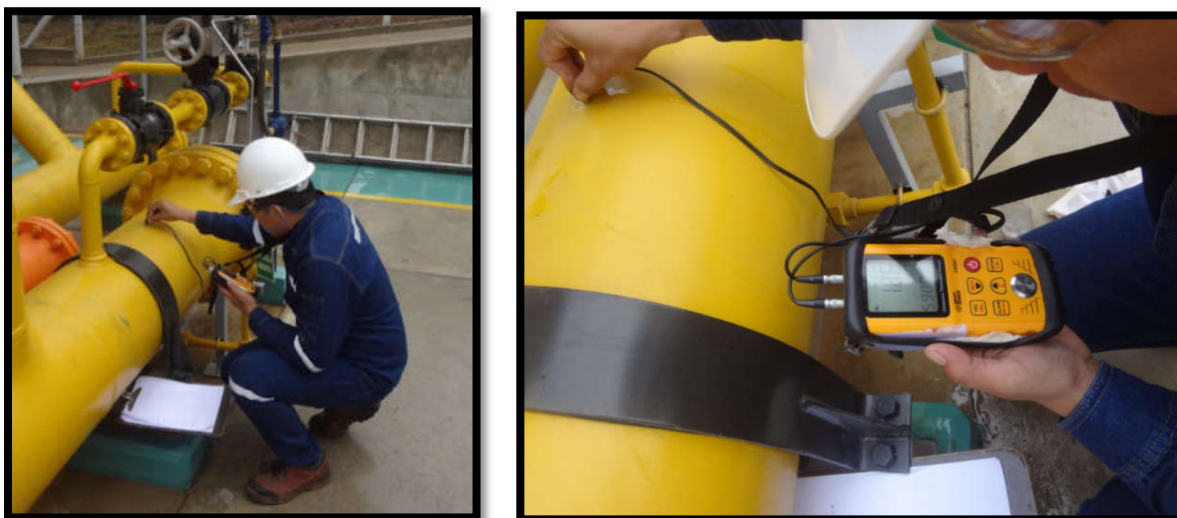
**Figura 6.** Medición de espesor línea de Succión 16"

Medición de espesores en líneas críticas para verificar estado de tuberías.

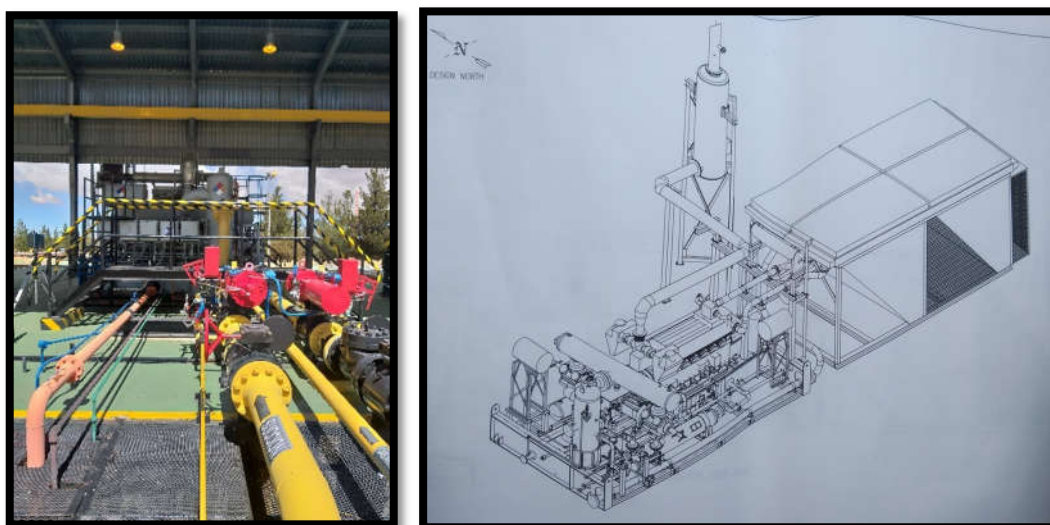
**Figura 7.** Líneas principales a compresor/ esquema completo del compresor

Relevamiento del Compresor N°4, actualmente instalado en la estación de Sica Sica.

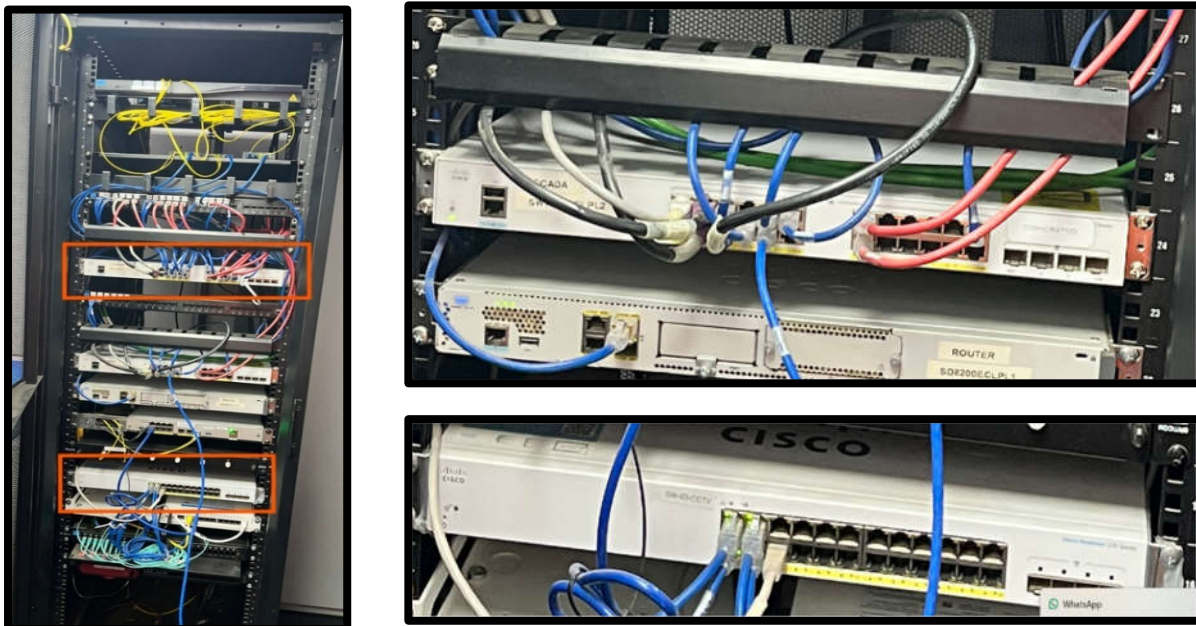
**Figura 11.** Gabinete de comunicación

En el shelter de tableros se encuentra instalado el gabinete de comunicación, donde convergen las redes Ethernet de los compresores UCG-01, UCG-02 y UCG-03, interconectadas al switch SCADA.

- Se verificó la disponibilidad de espacio físico suficiente para la incorporación de los compresores UCG-04 y UCG-05.
- En este mismo gabinete está instalado el switch del sistema CCTV (SW-03-CCTV), al cual se integrarán las nuevas cámaras previstas en la ampliación de la estación.

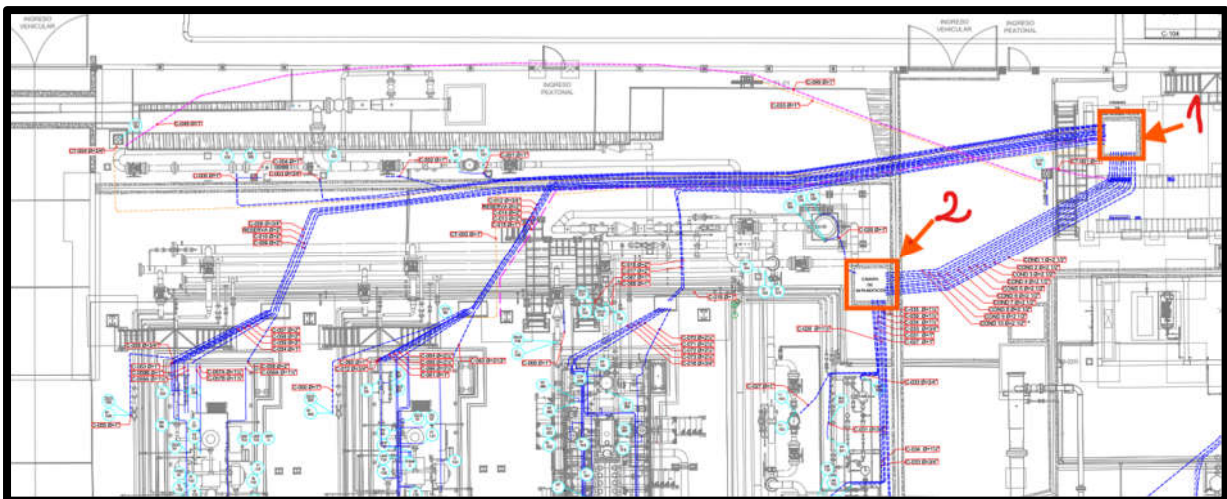
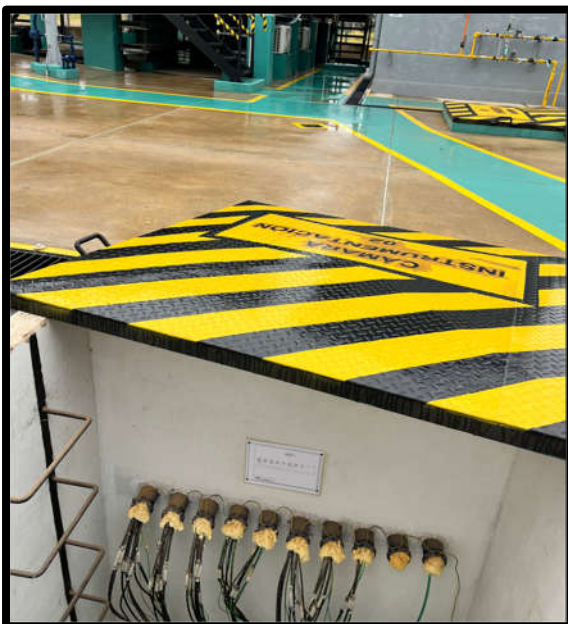
**Figura 12.** Cámaras de instrumentación

- Cámara N°1: ubicada debajo del shelter de la sala de control. Desde esta cámara se derivan los cables hacia las bandejas de distribución instaladas bajo los shelters de tableros de control, eléctricos y de comunicación.

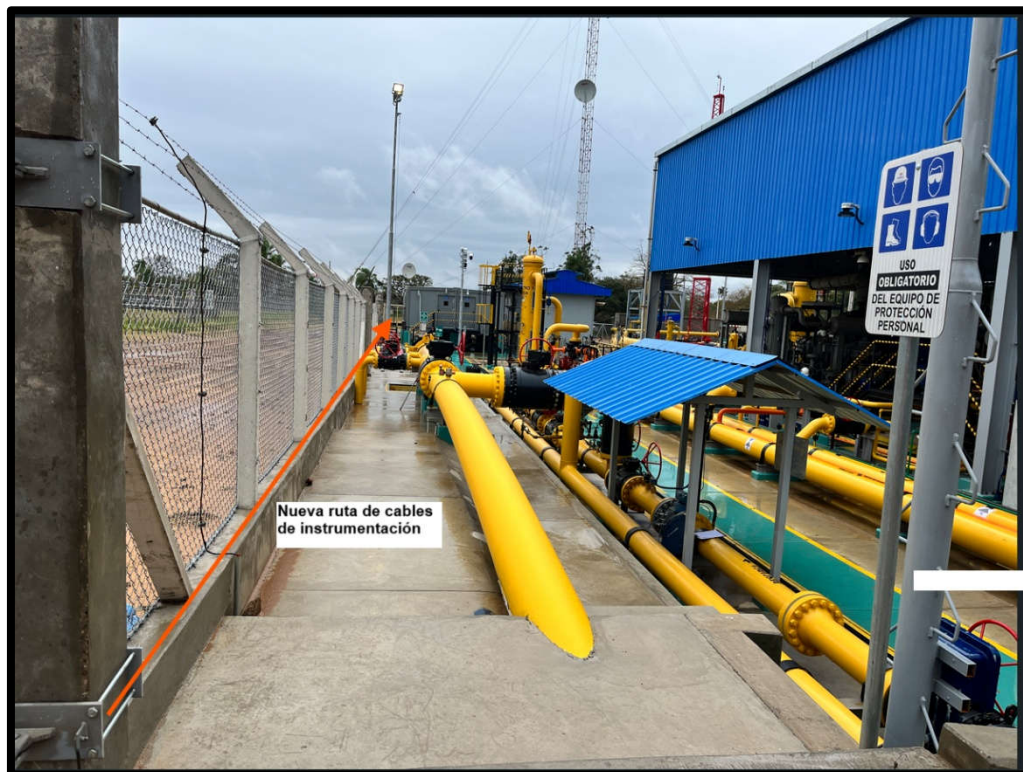
**Figura 13.** Ruta de nueva canalización

- Cámara N°2: esta cámara recibe la mayor parte de los cables provenientes de los compresores y de las áreas de proceso, los cuales posteriormente son derivados hacia la Cámara N°1. Para el presente proyecto no está previsto el uso de la Cámara N°2, dado que la nueva ruta de cableado se definió a través del enmallado principal hasta la sala de tableros.
- Para el presente proyecto se definió la implementación de una nueva ruta de tendido de cables, utilizando el enmallado principal hasta la sala de tableros, con el objetivo de reducir al mínimo las excavaciones en áreas existentes.

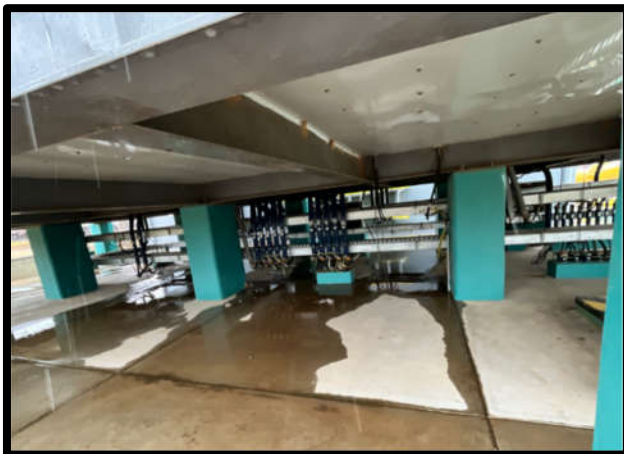
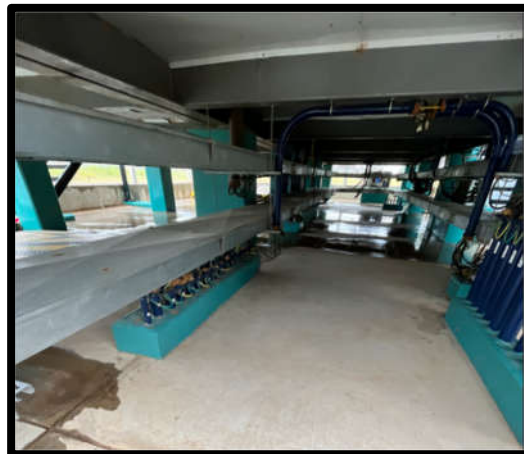
**Figura 14.** Bandejas de instrumentación

En la parte inferior de los shelters de control y tableros se dispone de bandejas de distribución hacia los gabinetes.

Se verificó que estas bandejas cuentan con la capacidad necesaria para alojar los nuevos tendidos de cables correspondientes a las unidades de compresión UCG-04 y UCG-05.

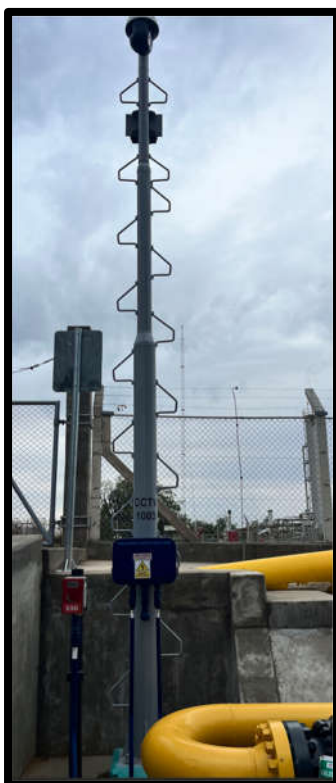
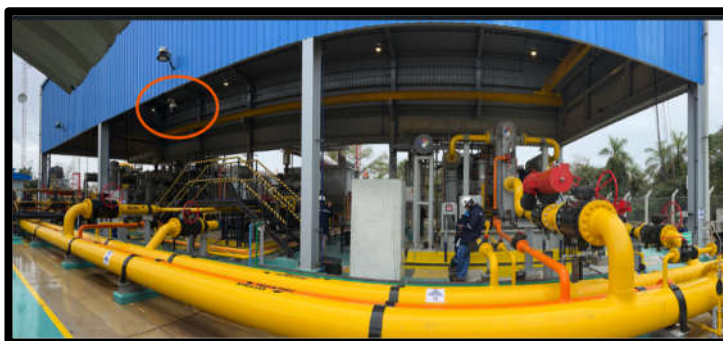
**Figura 16.** Detectores de F&G y CCTV

También se verifico el estado y ubicación de cámaras CCTV, así como de detectores de fuego y gas instalados en la estación.:

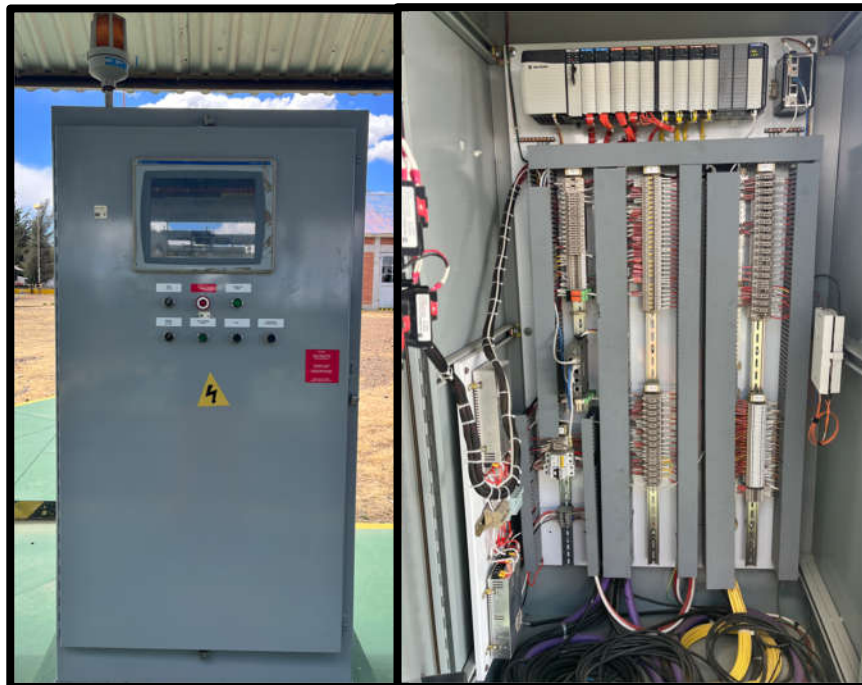
**Figura 17.** Sistema de Control UCG Sica Sica

Se registraron los datos del sistema de control del compresor UCG-03, el cual será trasladado a la Estación de Compresión Colpa.

El tablero de control deberá ser desconectado, correctamente etiquetado y trasladado hasta su nueva ubicación.

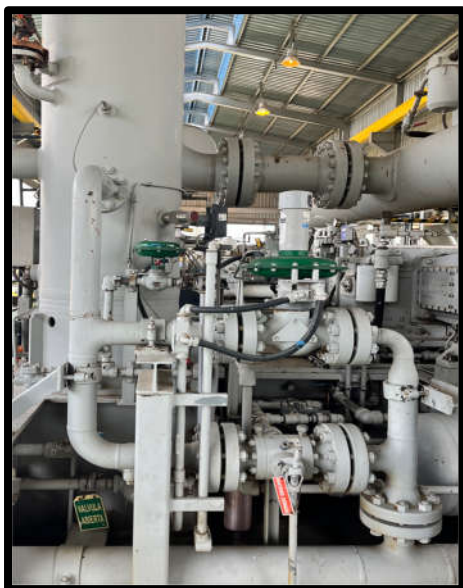
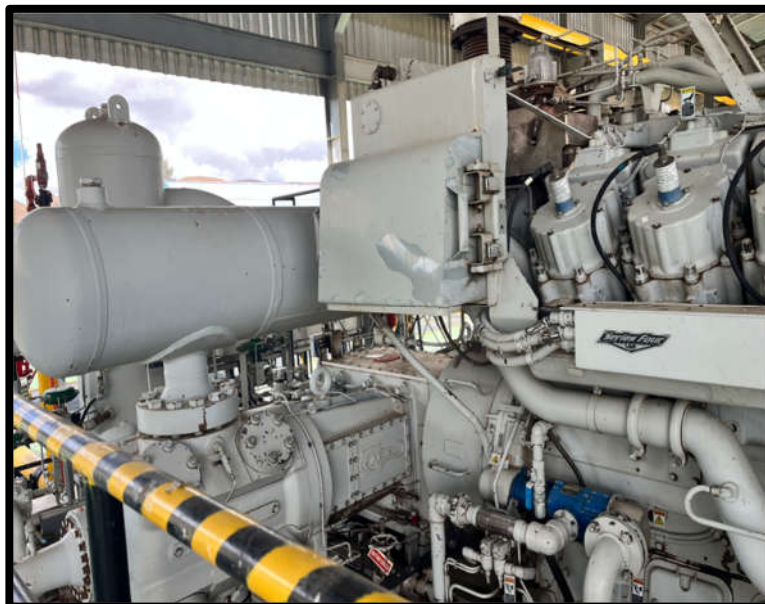
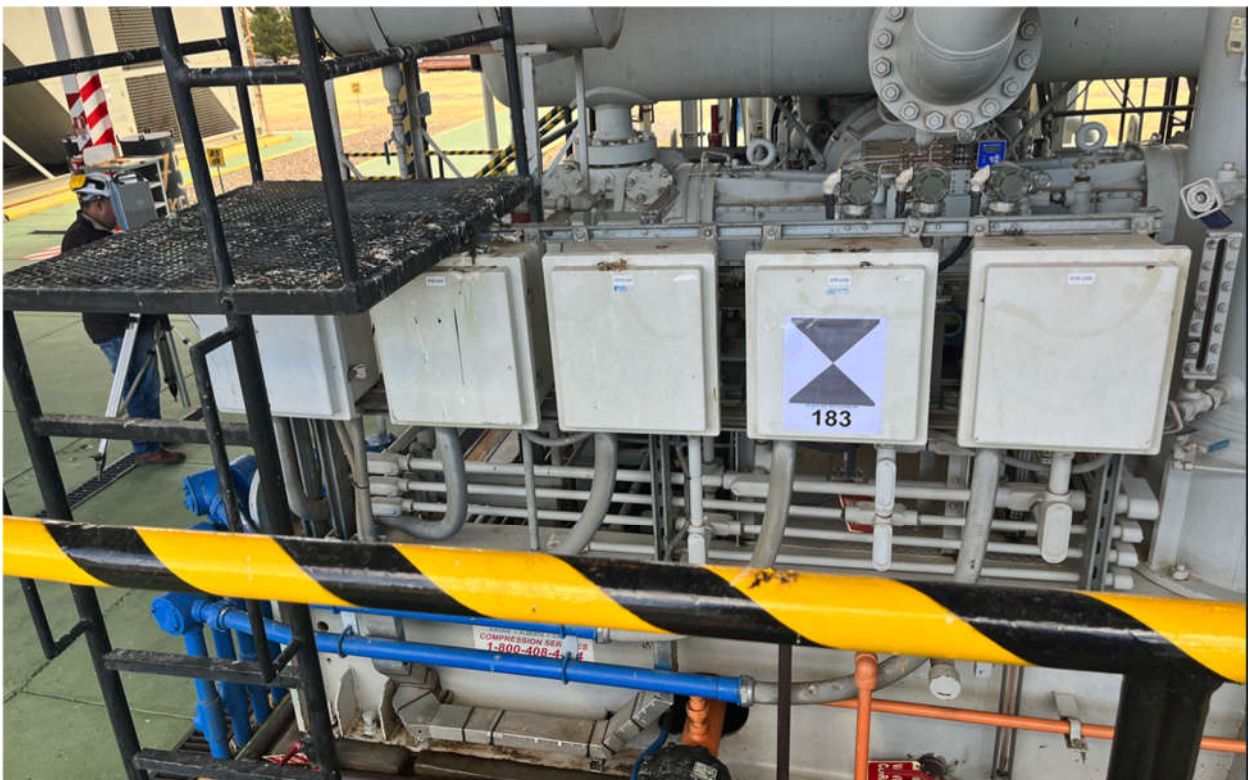
**Figura 18.** Instrumentos del Compresor y cajas de conexión

Los instrumentos del skid del compresor se encuentran cableados hasta las cajas de conexionado propias del equipo.

- Para el traslado se deberán únicamente desconectar los multipares que interconectan las cajas de conexionado con el sistema de control.

Los instrumentos permanecerán cableados hasta sus respectivas cajas de conexionado.

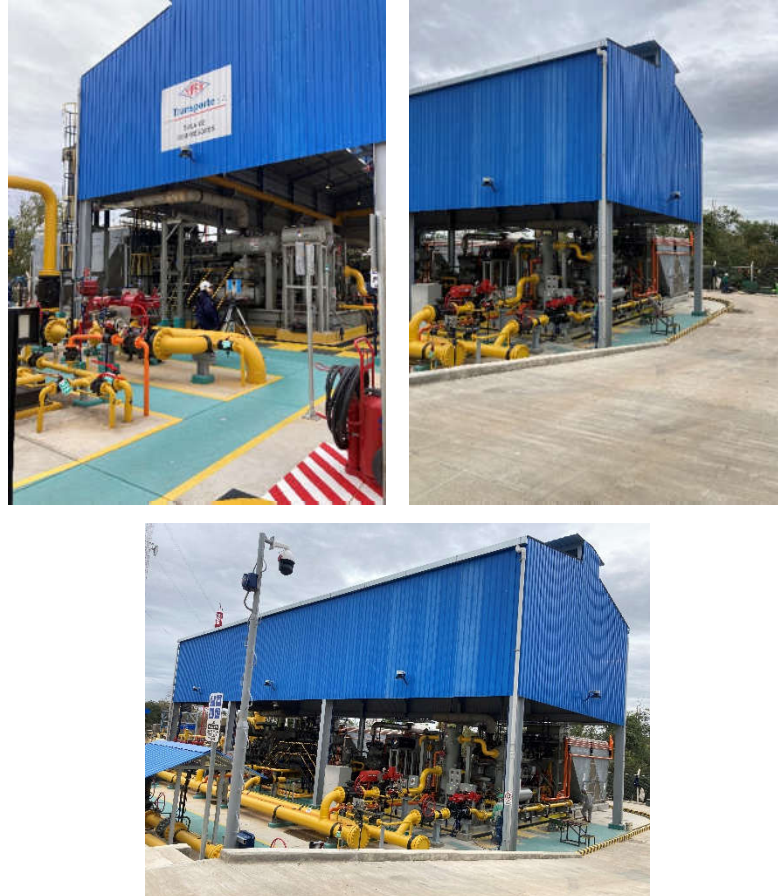
**Figura 30.** Reporte fotográfico Cubierta Compresores Externo

Parte de la ampliación corresponde la cubierta metálica con puente grúa del área de los compresores que en la parte externa cuenta con canaletas y bajantes para el drenaje pluvial.

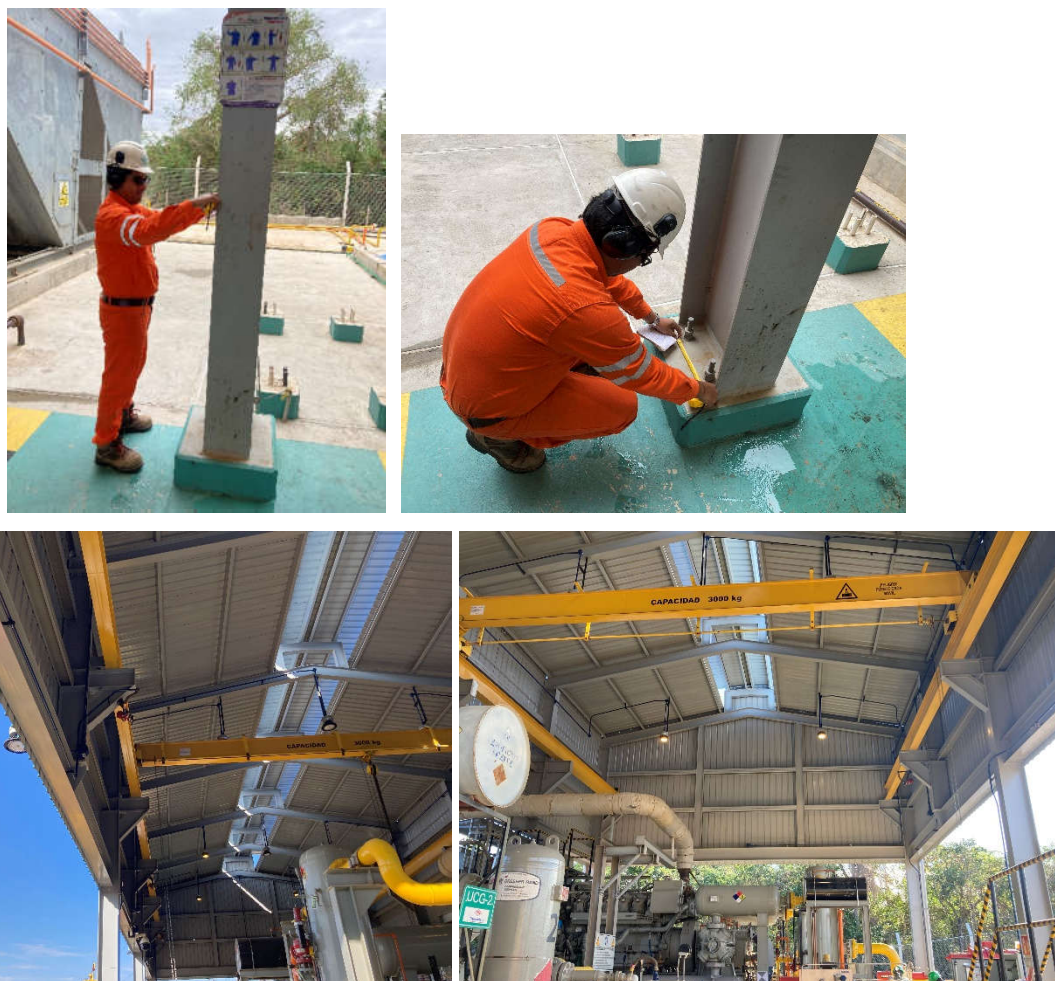
**Figura 31.** Reporte fotográfico Relevamiento Cubierta

Se realizó el relevamiento de las secciones de los pórticos, los anclajes de la cubierta y la inspección de la configuración estructural existente, con el objetivo de evaluar su incorporación en el diseño de ampliación. Esta ampliación está orientada a cubrir los dos compresores que serán implementados en el área, garantizando compatibilidad estructural y funcional con las nuevas instalaciones.

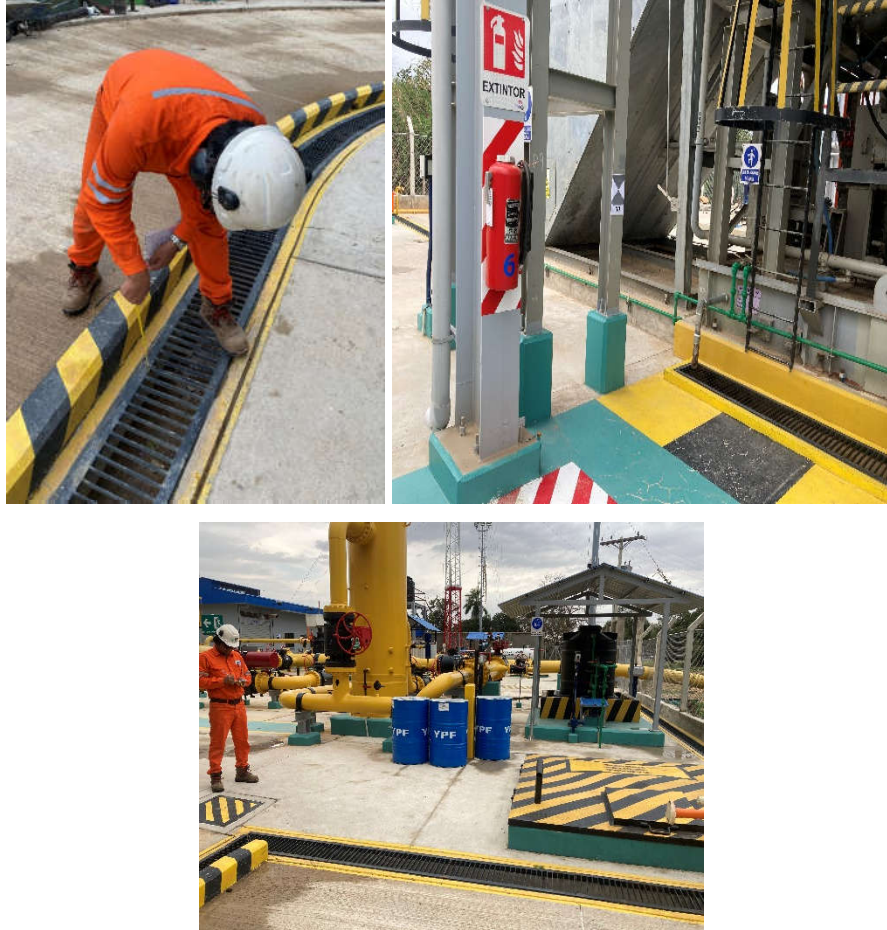
**Figura 32.** Reporte fotográfico Relevamiento Cubierta

Se realizó el relevamiento del sistema de drenaje pluvial, incluyendo niveles y secciones de los canales existentes. Asimismo, se inspeccionó el drenaje industrial, tanto en su configuración abierta como en el trazado del sistema cerrado, con el objetivo de evaluar su posible empalme a las obras existentes dentro del área de ampliación.

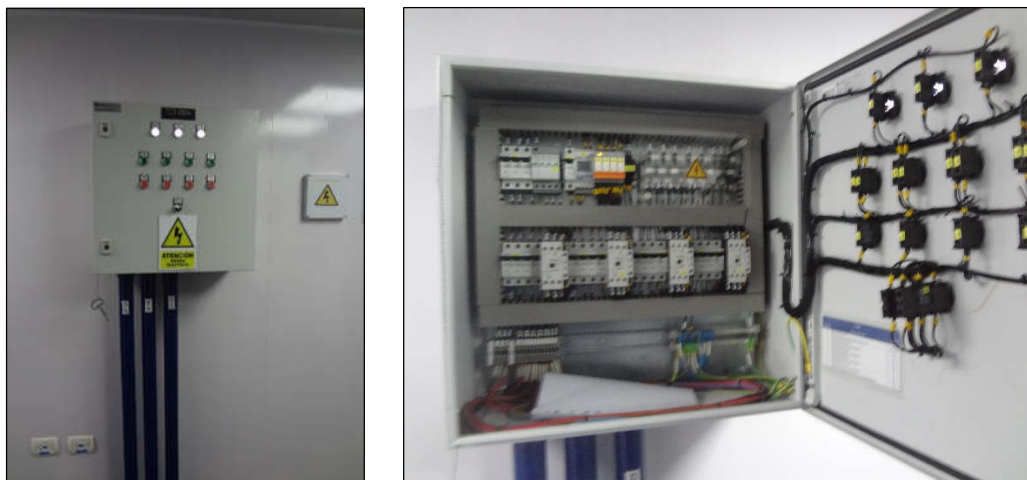
**Figura 34.** TD-004 Tablero de Iluminación Perimetral

Este tablero no cuenta con reservas equipadas ni espacio disponible para futuras ampliaciones; por lo tanto, en la etapa de ingeniería se definirá si la extensión del circuito de iluminación se realizará desde una luminaria perimetral existente o a partir de otro tablero.

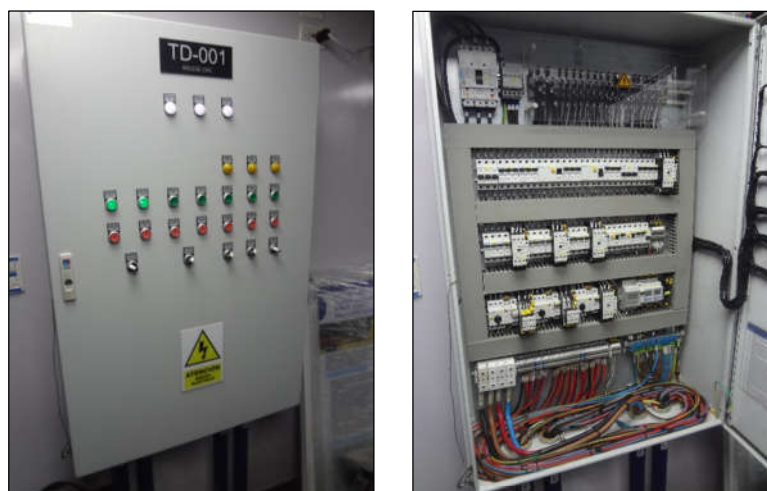
**Figura 35.** TD-001 Tablero de Distribución General

Este tablero distribuye la mayoría de las cargas normales y alimenta a los tableros **TD-004** y **TD-003**, así como a los circuitos de iluminación del interior del galpón de compresores. Se observó que dispone de reservas equipadas, aunque no cuenta con espacio adicional para incorporar más equipos. Esta condición deberá considerarse en ampliarse cargas como tomacorrientes o

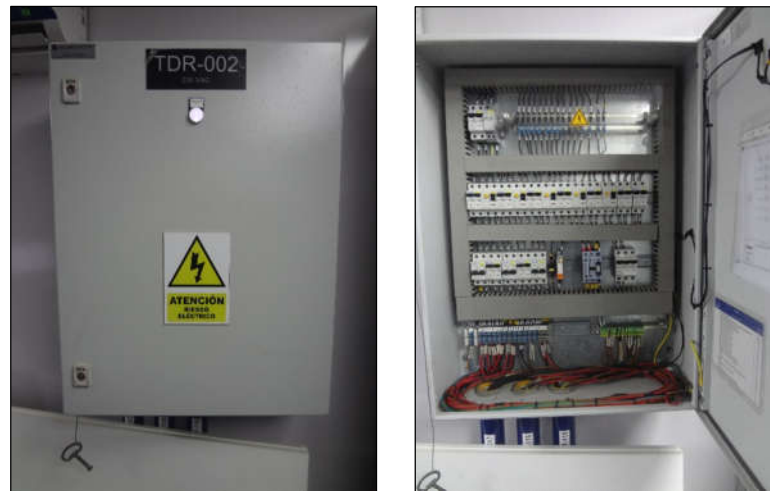
**Figura 37.** TDR-002 Tablero de Distribución Tensión Regulada 220 VDC

Tablero de distribución de todas las cargas en 230 VAC que requieren respaldo, tales como los circuitos de iluminación de emergencia y el gabinete de Comunicación. En este sentido se ubicaron las siguiente reservas equipadas:

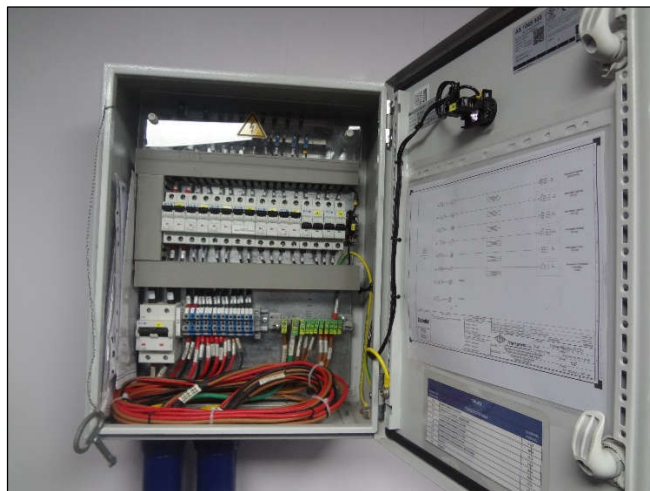
**Figura 39.** TDR-001 Tablero de Distribución Tensión Regulada 24 VDC

Tablero de distribución de todas las cargas en 24 VDC que requieren respaldo, tales como los paneles de control del PLC de la Terminal. Desde este tablero deberán alimentarse también los dos tableros de control correspondientes a los nuevos compresores, de manera similar a lo realizado recientemente con el alimentador del panel del compresor UCG-003, En este sentido se ubicaron las siguiente reservas equipadas:

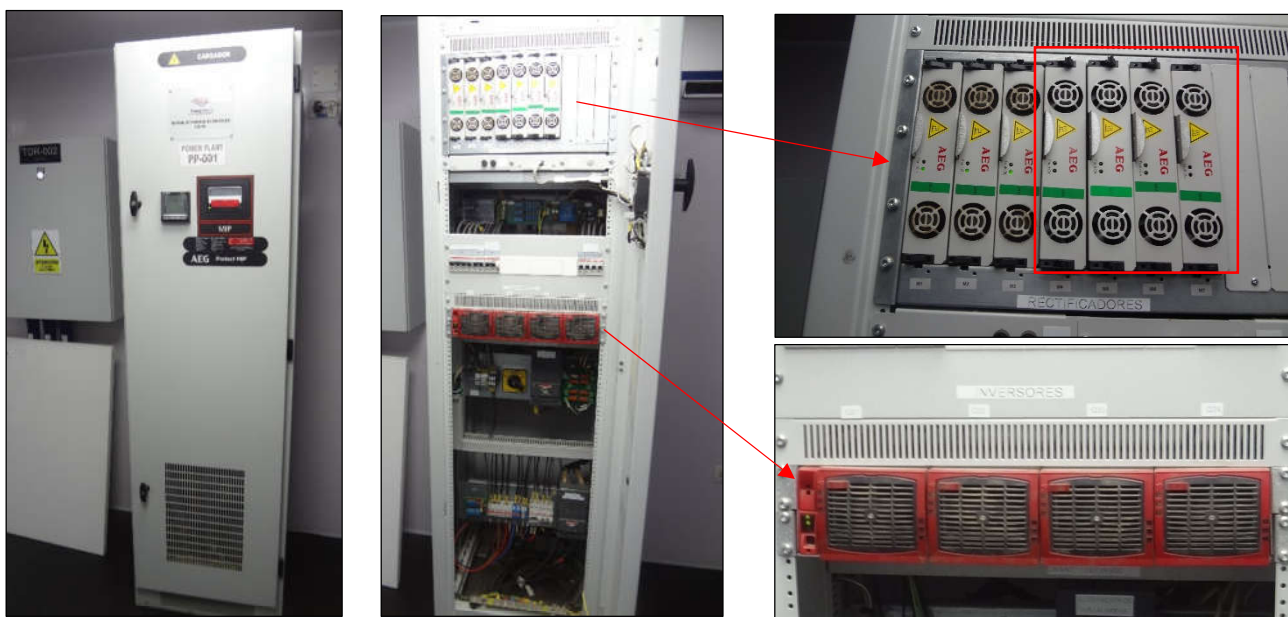
**Figura 41.** UPS (Power Plant PP-001)

De la marca AEG Power Solutions de 20Kva El sistema está formado por Siete (7) Rectificadores, de los cuales actualmente solo se utilizan Tres que alimentan el tablero de energía regulada 230VAC TDR-02, y también se tiene cuatro (4) Inversores que son los que alimentan el tablero de energía regulada 24 VDC TDR-01 y cargan el banco de baterías.

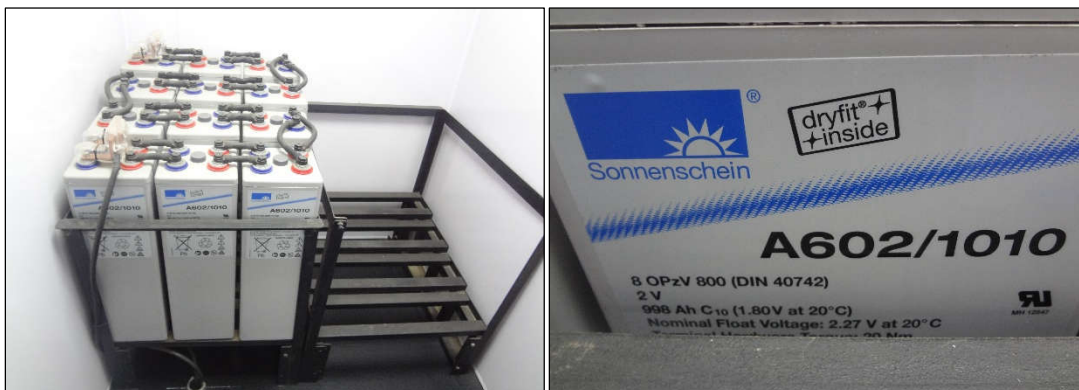
**Figura 42.** Banco de Baterías

Banco de baterías conformado por 12 unidades de plomo-ácido, libres de mantenimiento, tecnología Gel VRLA, marca Sonnenschein, modelo A602/1010, de 2 VDC y 998 Ah cada una, conectadas en serie para alcanzar una tensión total de 24 VDC en el sistema de respaldo.

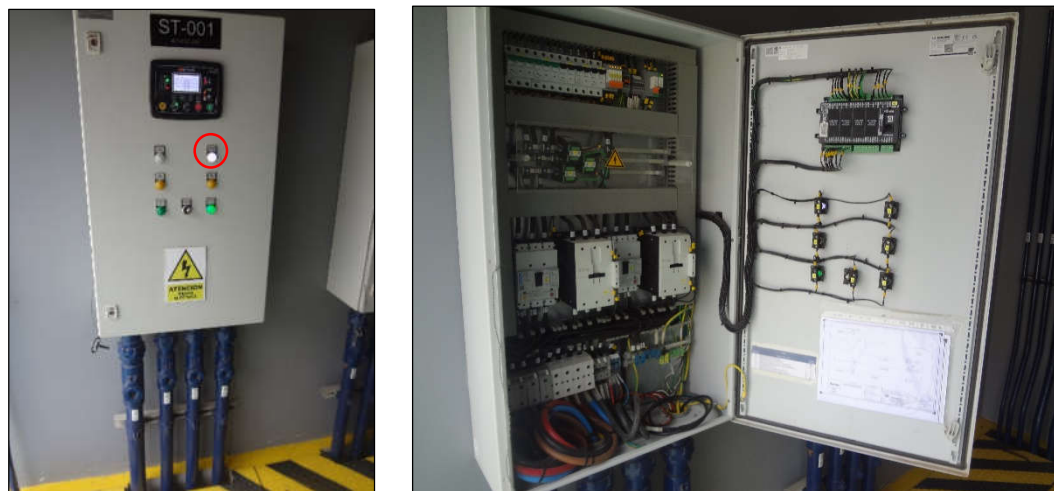
**Figura 44.** ST-001 Tablero de Transferencia

El tablero conmuta entre la microturbina MT-01 y la red de CRE que a su vez alimenta al tablero TDG-001. A la fecha 23-09-2025 solo opera con la microturbina, ya que el transformador está instalado, pero aún no conectado por CRE. El alimentador desde el trafo y el sistema de medición indirecta ya se encuentran cableados. Por ello, la luz piloto derecha indica servicio de la

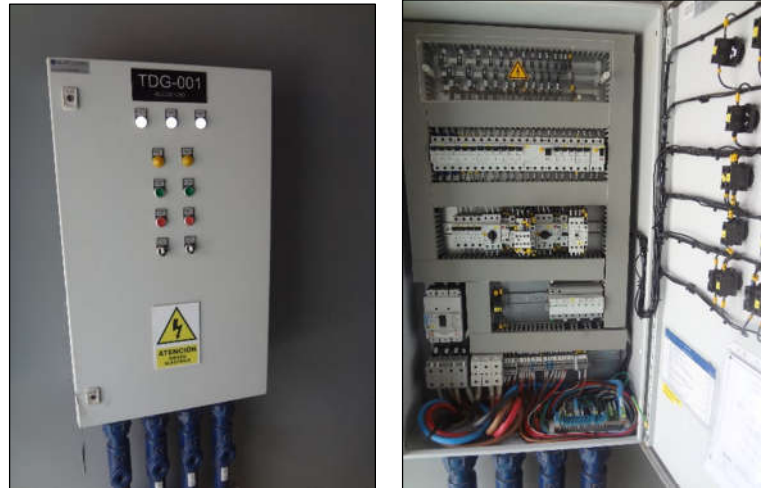
**Figura 46.** TDG-001 Tablero de Distribución General

El tablero suministra energía a los tableros TD-001 y TD-002, al gabinete PP-001 de UPS y al compresor de aire de servicios CO-001. El tablero en cuestión dispone de espacio libre y reserva equipadas :
