PROYECTO: ESTUDIO DE INTEGRIDAD DE RECIPIENTES A PRESIÓN ESTACIÓN TARIJA

Cliente: YPFB TRANSPORTE S.A.

Informe N°: INF No INSP-V-09-001

“INFORME DE INSPECCIÓN TANQUE DE ALMACENAMIENTO V-09, ESTACIÓN TARIJA”

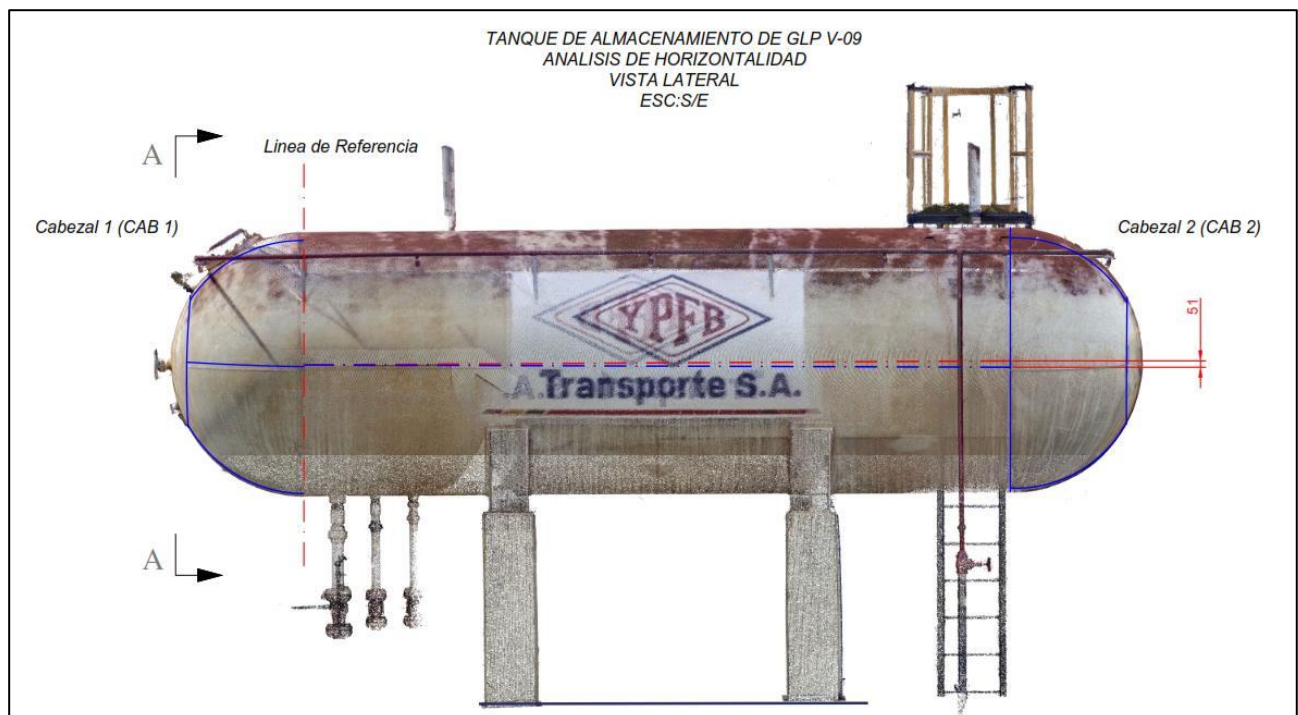
Figura 1: Horizontalidad del Tanque V-09

Se observa una pendiente de +51mm hacia el cabezal 2 (C-02), es decir, que el recipiente tiene una inclinación de 8.87mm por metro (hacia arriba) como se puede apreciar en la figura 1
