INSPECCIÓN CRUCE DEL RÍO PIRAÍ

GASODUCTO COLPA – RÍO GRANDE

RAMON NAVAS C.
YPFB TRANSPORTE S.A.
Santa Cruz - 2025

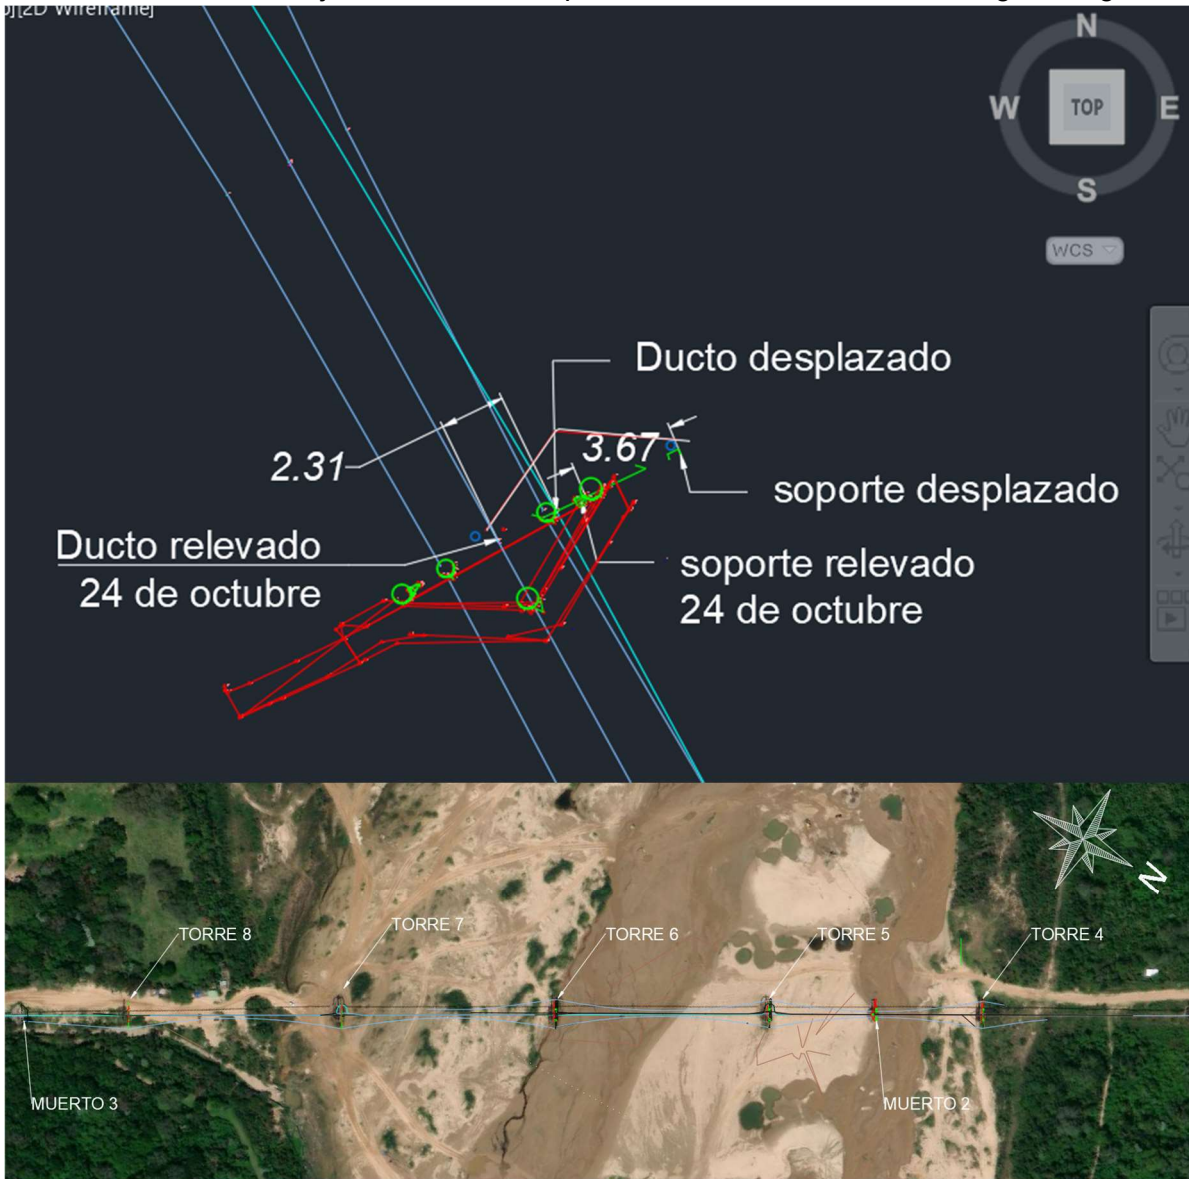
Vista en Planta

Se verifico que el muerto 2 se encuentra con desplazamiento hacia aguas abajo con una distancia de 3.67 m, el eje del ducto se desplazo 2.31 m. como se ve en el siguiente gráfico.

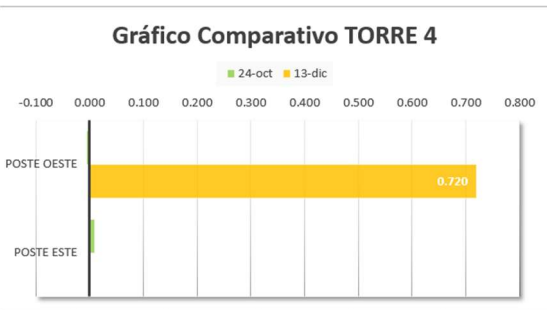
Inclinación Torre 4
 Columna de la torre presentan una severa inclinación.

TORRE 4	24-oct	13-dic	Diferencia de Inclinación (m)
Poste Oeste	-0.006	0.720	0.726
Poste Este	0.009		-0.009

El Poste Oeste presenta una en la inclinación hacia el norte de 0.720m (inclinación al muerto 2).

El Poste Este presenta una en la inclinación hacia el sur de (inclinación al muerto 2).

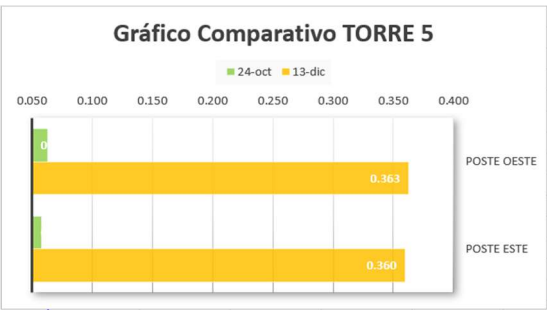
Inclinación Torre 5
 Ambas columnas de la torre presentan una leve inclinación.

TORRE 5	24-oct	13-dic	Diferencia de Inclinación (m)
Poste Oeste	0.063	-0.363	-0.300
Poste Este	0.058	-0.360	-0.302

El Poste Oeste presenta una en la inclinación hacia el norte de 0.363m (inclinación al muerto 2).

El Poste Oeste presenta una en la inclinación hacia el norte de 0.360m (inclinación al muerto 2).

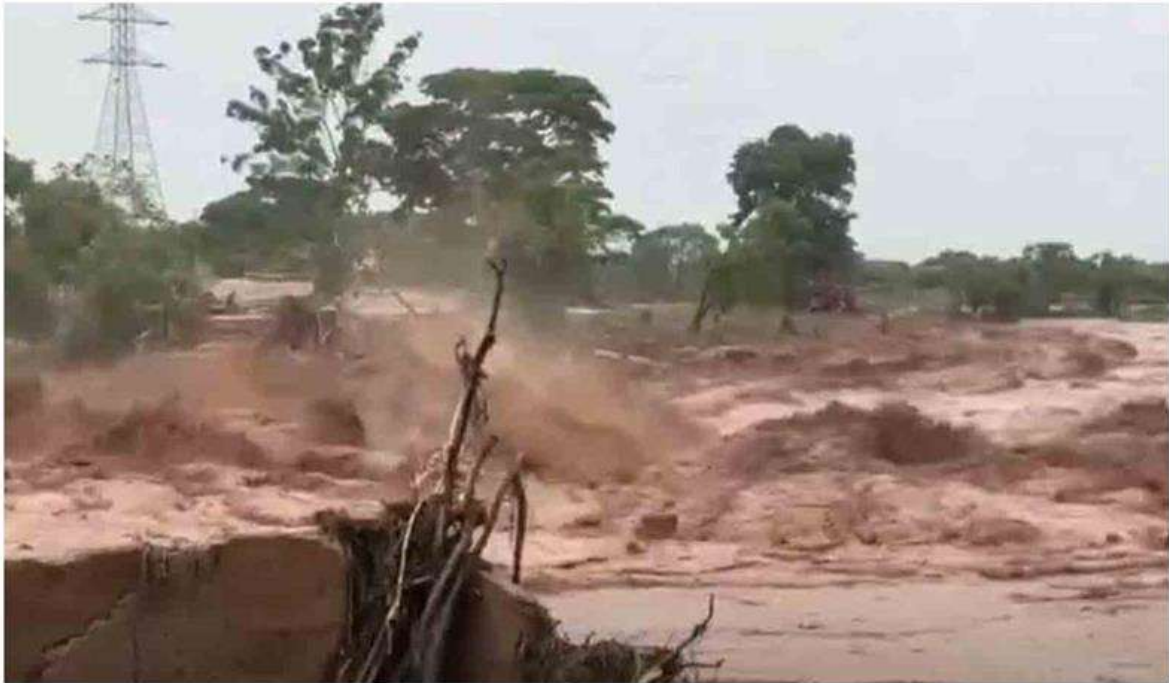
ANEXO 1

Afectación del río en fecha 13 de diciembre 2025

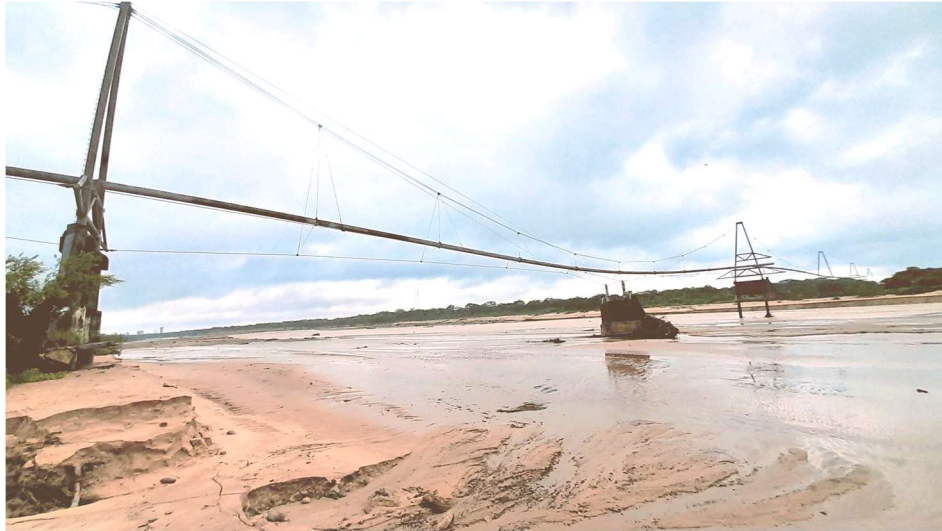
ANEXO 3

Levantamiento planialtimétrico con estación total calibrada de: Torre #4, muerto #2 y torre #5,

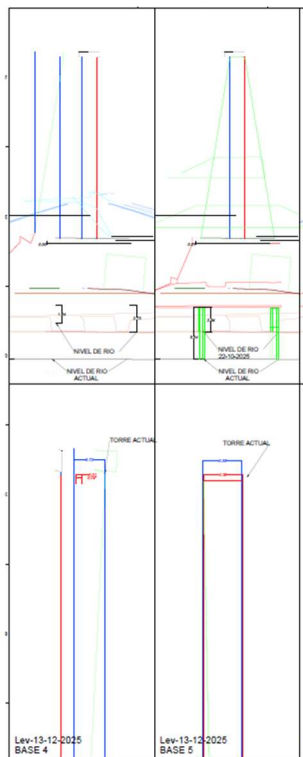
ANEXO 4

Inclinación de torres #4 y #5.

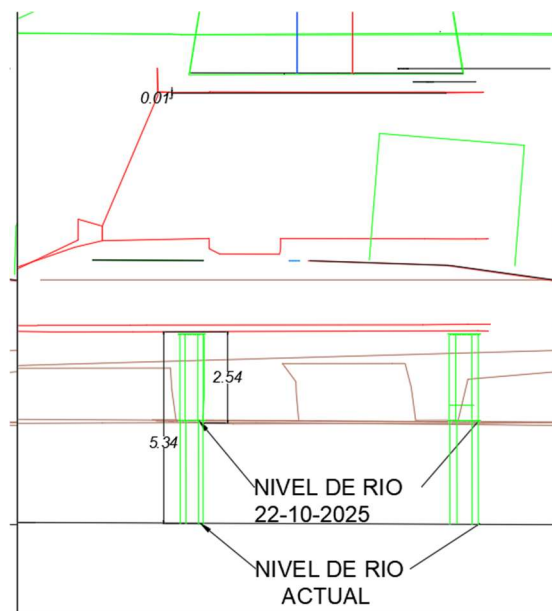
Con la actual crecida del río las torres 5, 6 presentan una exposición significativa de sus pilotes, quedando las bases estructurales al aire, a 5.34 m. en la torre 5. Esta condición puede comprometer la estabilidad de las torres ante futuras crecidas o eventos de socavación.

Torre #5 Pilotes expuestos

La exposición de los pilotes que quedaron aéreos en la Torre #5 como se ve en la imagen en fecha 2.54 m. que fue relevada en fecha 22-10-2025, actualmente con la nueva crecida dejó expuesto los pilotes de la Torre #5 nivel del río actual de 5.34 m.

- **Protección de pilotes expuestos** en las torres 4, 5, 6 y 7 mediante relleno, Evaluar la necesidad de encamisado o refuerzo de cimentación.
- Retirar vegetación acumulada y verificar integridad de las conexiones.

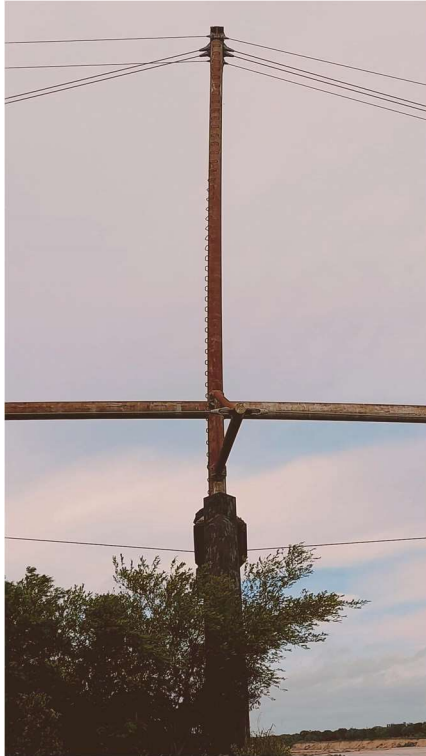
Exposición de Pilotes en Torre #4 .

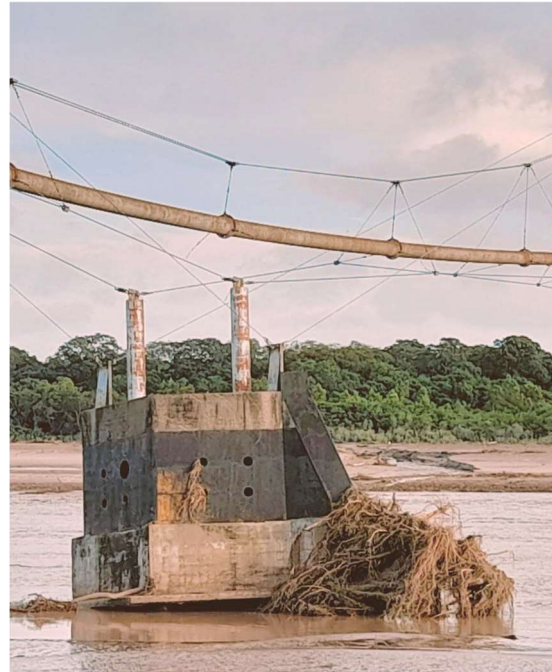
En la plataforma del muerto 2 se nota una acumulación de vegetación y escombros, lo que indica que el sistema ha sido sometido a esfuerzos no previstos, por la crecida de río y colapso parcial. Se detectó dos **tensor roto** en el **muerto 2**, tal como se observa en la primera imagen del (Anexo 6) fotográfico. Esta falla reduce la capacidad de anclaje y estabilidad del sistema de soporte.

Exposición de Pilotes Muerto #2 .

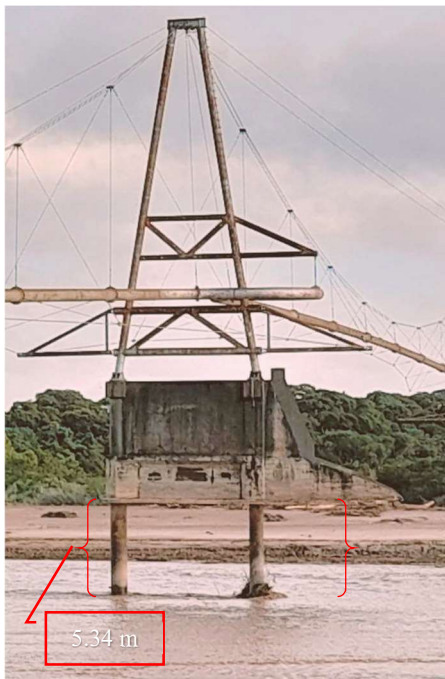
Exposición de Pilotes en Torre #5 .
