**INFORME ESTUDIO TOMOGRAFÍA  
GEOELÉCTRICA 2D A PILOTE DE LA  
TORRE N°6, ANÁLISIS Y  
RECOMENDACIONES DE OBRAS**

**Por Geól. Jorge Serna A.**

**Marzo 2026**

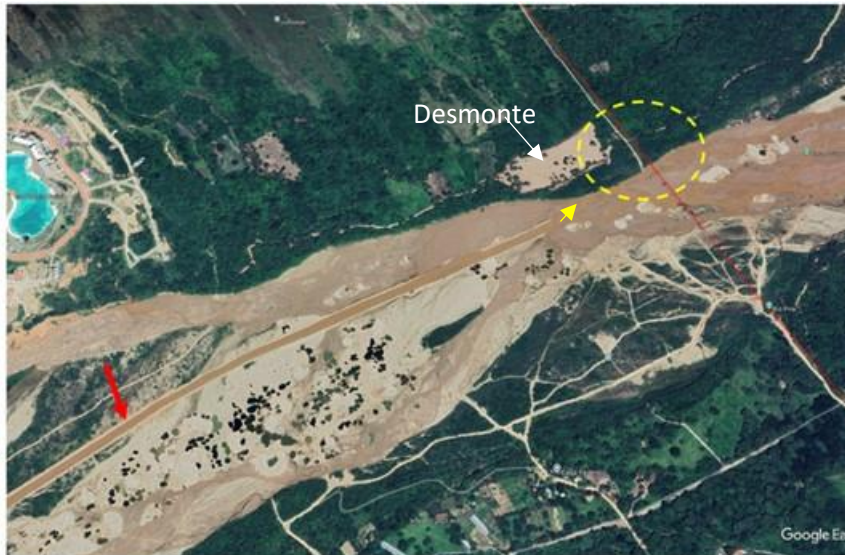
- Primeramente, una sobre-explotación de los áridos (grava-arenilla), que son retardadores naturales, que llevan décadas dejando sin protección a las arenas medias a finas.
- Luego, un canal o enrectado del río Piraí en el año 2024, ya identificado por ManLin (ver Foto 1), que vuelca las aguas directamente hacia la zona norte de nuestro cruce.
- Luego, por último, de noviembre 2025 a enero 2026, se produjeron rupturas de atajados en la cuenca alta, por intensas lluvias, que provocó caudales extraordinarios del río Piraí, produciendo no sólo las caídas de puentes en el Torno y en La Bélgica, sino un descenso del cauce de más de 3.85 m a 4.0 m, en el sitio del cruce del GSCY al río Piraí. Este descenso fue en casi toda la cuenca, que ante la poca protección de retardadores naturales, hizo casi desaparecer las playas de arenas en varios sitios (ver Foto 2).

Foto 1: Se observa una foto satelital de fecha 28/12/2024, donde se señala con flecha roja el enrectado realizado sobre el río Piráí, con dirección directamente a las Torres afectadas del GSCY lado Norte (línea entrecortada amarilla). También se observa un desmonte muy cercano a nuestra zona con problemas, que facilitá la erosión o lateralización alcanzando a las Torres al Norte de la Torre N°4.

- Reclamo ante el SEARPI por la obra del canal de enrectado sobre el río Piraí que perjudica el área con problema y de desmontes contiguos.
- Solicitar al SEARPI, declare desastre ambiental de la cuenca del río Piraí, tanto en el área, como también en la cuenca alta. Declare una pausa ecológica para la **no explotación de áridos**, como la de **no construcción** o **reconstrucción de atajados** en las cumbres y laderas de la cuenca alta.

- Para evitar que la lateralización del río llegue a erosionar la Torre N°3, colocar espigones aguas arriba del cruce justo donde vierte las aguas el canal de enrectado que se construyó sobre el cauce del río Piraí aguas arriba del cruce del GSCY.

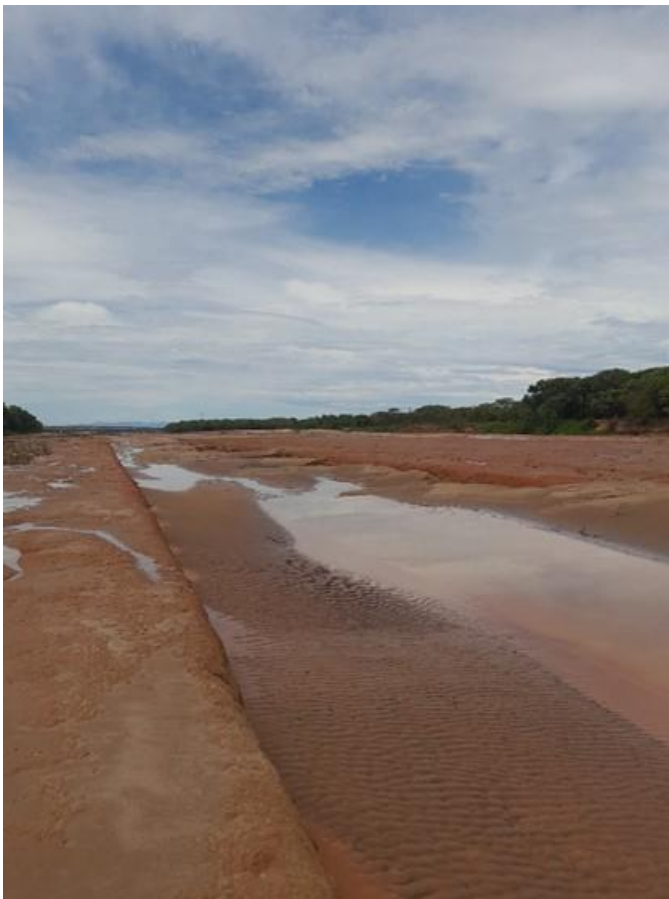
Para este fin, se inspeccionó primeramente el sector del cruce del OCSC, donde se evidenció una gran desaparición de la cobertura de sedimento de la cuenca del río Piraí aflorando dicho basamento constituido de una arcilita-areniscosa de color rojizo. Esta inspección se realizó conjuntamente con personal ingenieril de ManLin.

Foto 2: Se observa, en el sector de las Cabañas del río Piráí (cruce OCSC), el basamento terciario sobre el que en años anteriores se asentaban las capas de sedimentos arenosos que desapareció.

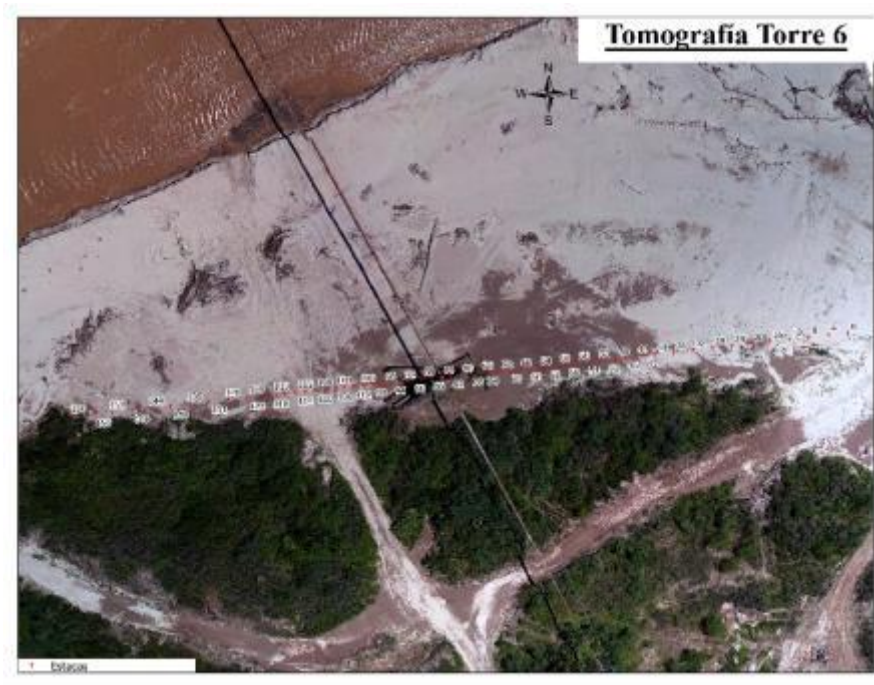
Foto de dron 3: Ubicación de la línea de tomografía L1, con una longitud de 160 m y centro al lado del pilote Este u oriental de la Torre N°6. Se identifica cada electrodo o estaca colocada, estando el “0” (cero) del lado Este (derecha de la foto), y el “160” lado Oeste (izquierda de la foto).

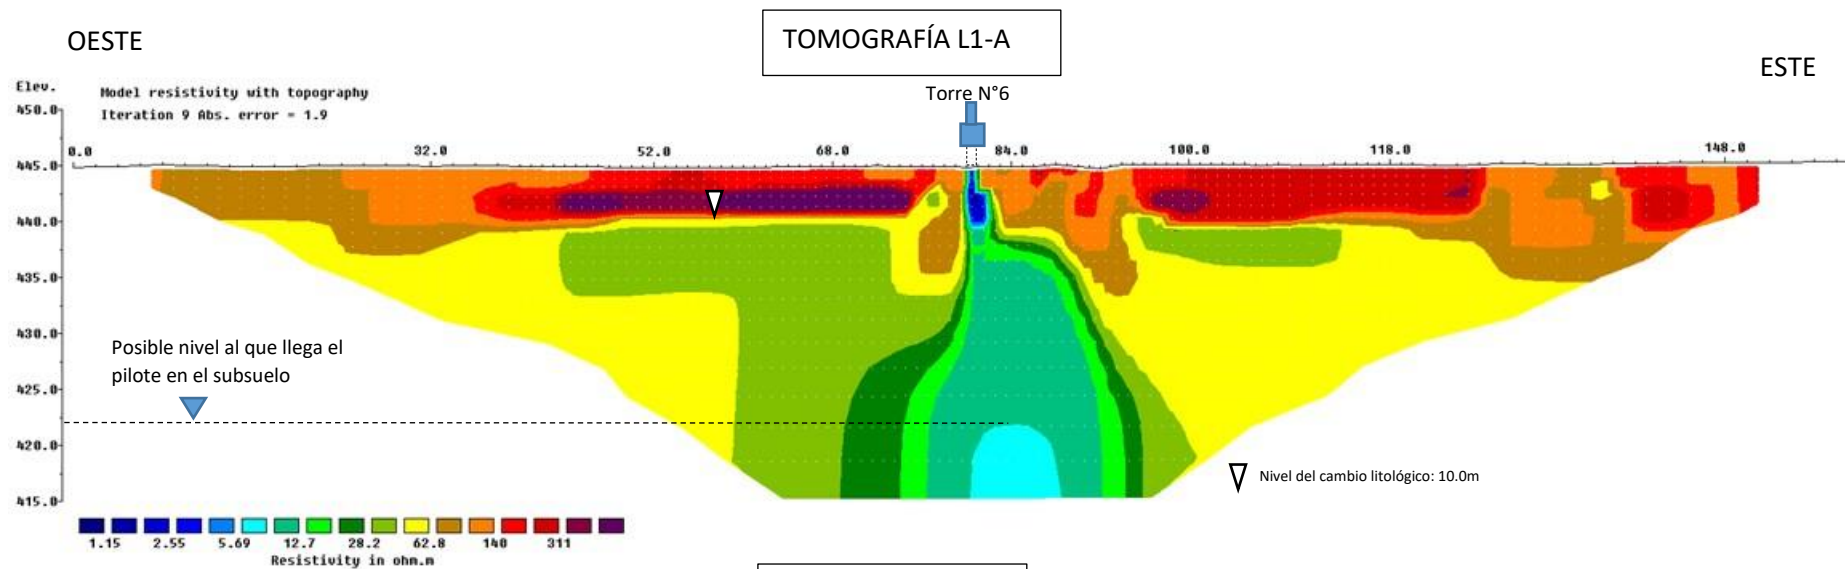
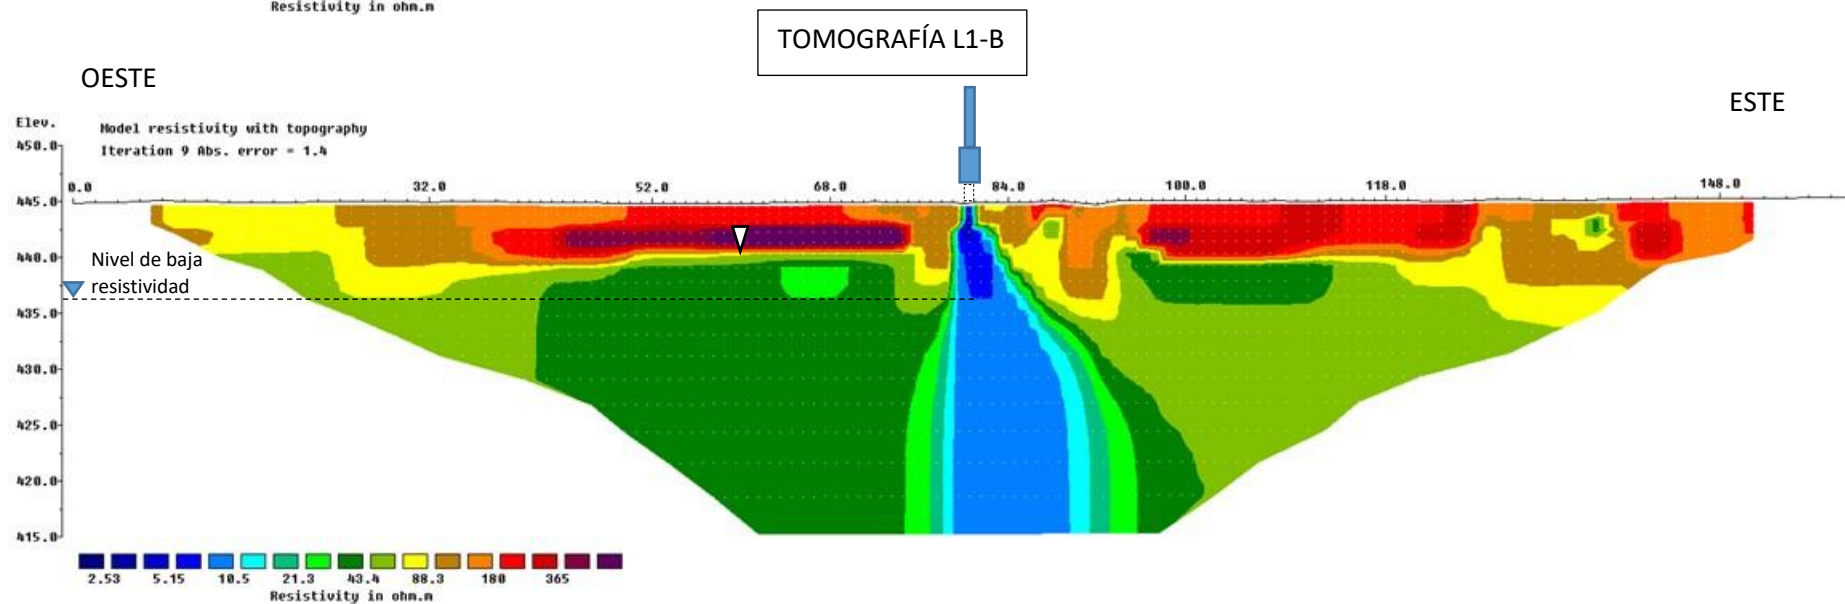
A continuación, se muestra dos perfiles de una sola tomografía L1, con dos procesos, con A: error =1.9 y otro con B: error=1.4. Se colocaron sobre un estaqueado equidistante de 2.0 m entre electrodos para alcanzar una profundidad final de 30.0 m.

La razón de los presentes perfiles de tomografía, son la de determinar la profundidad del pilote de la Torre N°6 y del cambio litológico del sedimento a la roca de basamento (terciaria) que aflora cerca de la zona. Este último es el que se observa más claramente, teniendo un promedio de 5.0 m de profundidad. Este cambio es más y notorio en el perfil B. Pues hay un cambio muy marcado en las resistividades de la capa arenosa superior mayor a 180 ohmios/m (coloraciones rojizas). Por debajo, cambian sin intercalación a coloraciones verdosas menores a 43 ohmios/m. Esta última sobrepasa los 30.0 m de profundidad. Por lo que consideramos que es el banco terciario de constitución más arcillosa.

En cuanto al primer punto, de la profundidad que alcanza el pilote, es más difícil de interpretar, pues, si bien la parte del pilote expuesto en superficie, aproximadamente mide 1.10 m. Por debajo de la superficie, muestra claramente el pilote hasta los 8.0 m con baja resistividad debido al contacto directo de la humedad con la camisa constituida por un tubo de cerca de 1.0 m de diámetro, relleno de hormigón. Por debajo, el pilote ya no es tan visible. Esto porque tal vez ya no tiene un contacto directo ya con el tubo, pues, en una de las inspecciones de la Torre N°4, recién erosionada mostraba un revestimiento de del encamisado del tubo epóxico o capa aislante que tiene el mismo para evitar corrosión.

Por lo tanto, tenemos en ambos perfiles resistividades bajas, del tubo en contacto con agua hasta unos 7.5 a 8.0 m de profundidad, seguramente el tubo por esta razón estará oxidado hasta este nivel. Luego, más abajo sólo es notorio un cambio de un azul más tenue que sobrepasa los 30.0 m de profundidad con 10.0 ohmios/m en el Perfil B. Sin embargo, en el Perfil A, muestra un cambio en la tonalidad a 23.0 m. Este cambio de resistividad evidencia fluidos de perforación o de relleno dentro del ducto que pasaron hacia el subsuelo y/o que tengan contacto con las enferraduras internas del pilote.

Siendo esta interpretación, no completa, pues faltaría la prueba de campo al no contar con planos constructivos de las Torres y de los pilotes. Sólo lo que se observa en el perfil. Por esto consideramos que estará muy próxima la profundidad indicada a las profundidades donde normalmente se colocaban los pilotes en el pasado.

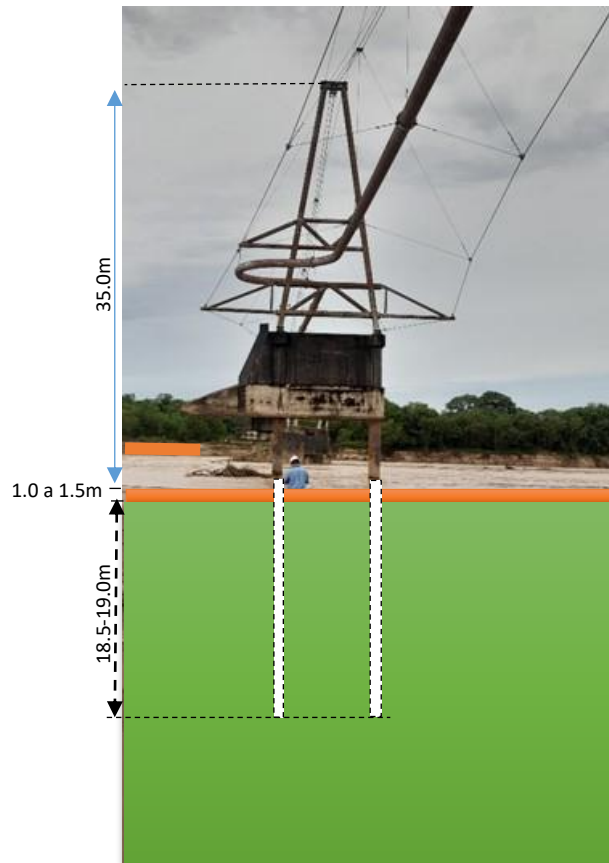
4.2 La profundidad estimada del pilote oriental de la Torre N°6, es alrededor de 23.0 m del nivel de superficie actual. En superficie está destapado 1.10 m de los pilotes. Por esto, se estima que las Torres N°4 y N°5, tendrán sus pilotes a

profundidades actuales de 18.0 a 19.0 m. Teniendo tanto la Torre más 5.30 m de pilotes descubierto, con un total de infraestructura aérea de unos 35.0 m que elevaría el riesgo geotécnico de un “padeamiento” o tracción o empuje diferencial al tener un mayor peso en la parte aérea de las mismas, mencionado en anteriores informes. Este riesgo se daría por empuje de grandes riadas, viento o sismos. A medida, que se profundice el cauce, aumenta dicho riesgo, por lo que se hace más **insegura** su sustentación, la cual, actualmente es ayudada por los tensores. Tenemos el siguiente esquema explicativo de la Torre N°5:

- Paralelamente, recomendamos colocar soportes con pilotes tipo H, o estacas raíces para reforzar las Torres del cruce del río Piraí. Además, reforzar los pies pilotines vaciados in situ, ya mostrados en anteriores informes.

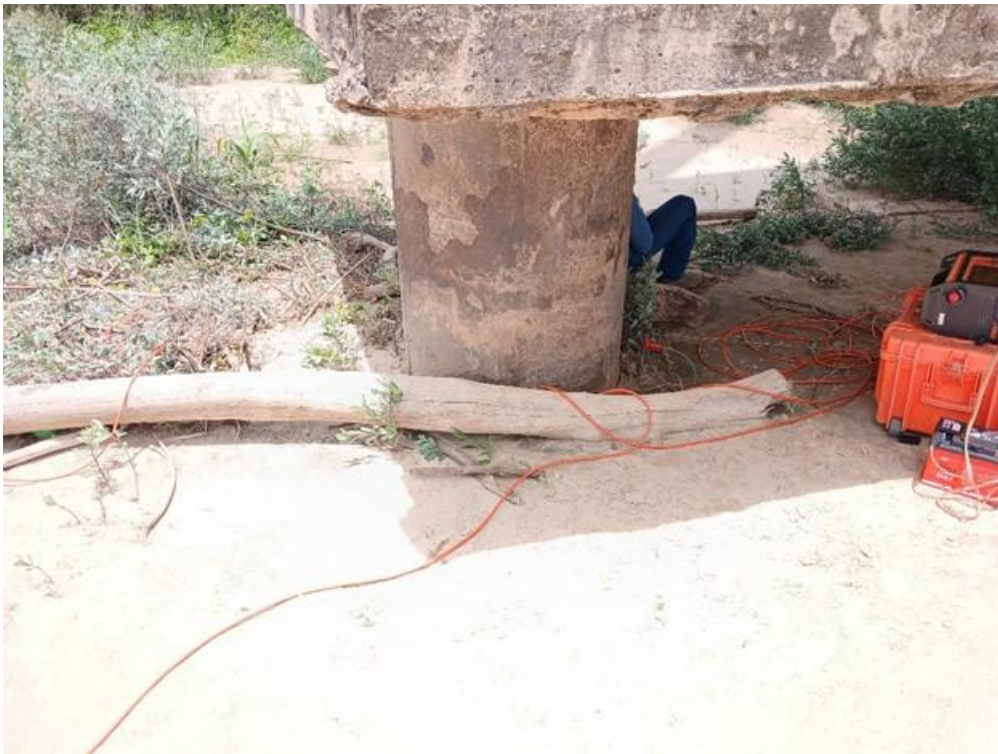
4.3 La profundidad del cambio litológico está a un promedio de 5.0 m desde el nivel de la superficie en el sector de la Torre N°6. Es decir que estaría alrededor de 1.0 a 1.5 m de las Torres N°4 y N°5. Al ser un nivel arcilloso-arenisco de mayor resistencia y cohesión, por el cual el río no descendería tan aceleradamente cuando llegue a este nivel, sin embargo, se aumenta el riesgo al tener menor raíz y mayor altura (pasaría los 36 a 37.0 m). Por lo tanto, una menor resistencia a la tracción, pudiendo llegar a la fatiga del pilote en poco tiempo, al encontrarse ya con oxidación hasta los 8.0 m de profundidad dada por la tomografía al detectarse la baja resistividad.

Foto 8: Se observa el pilote oriental de la Torre N°6, donde se ubicó el centro de la tomografía con el equipo. Se observa que la camisa del pilote presenta corrosión.

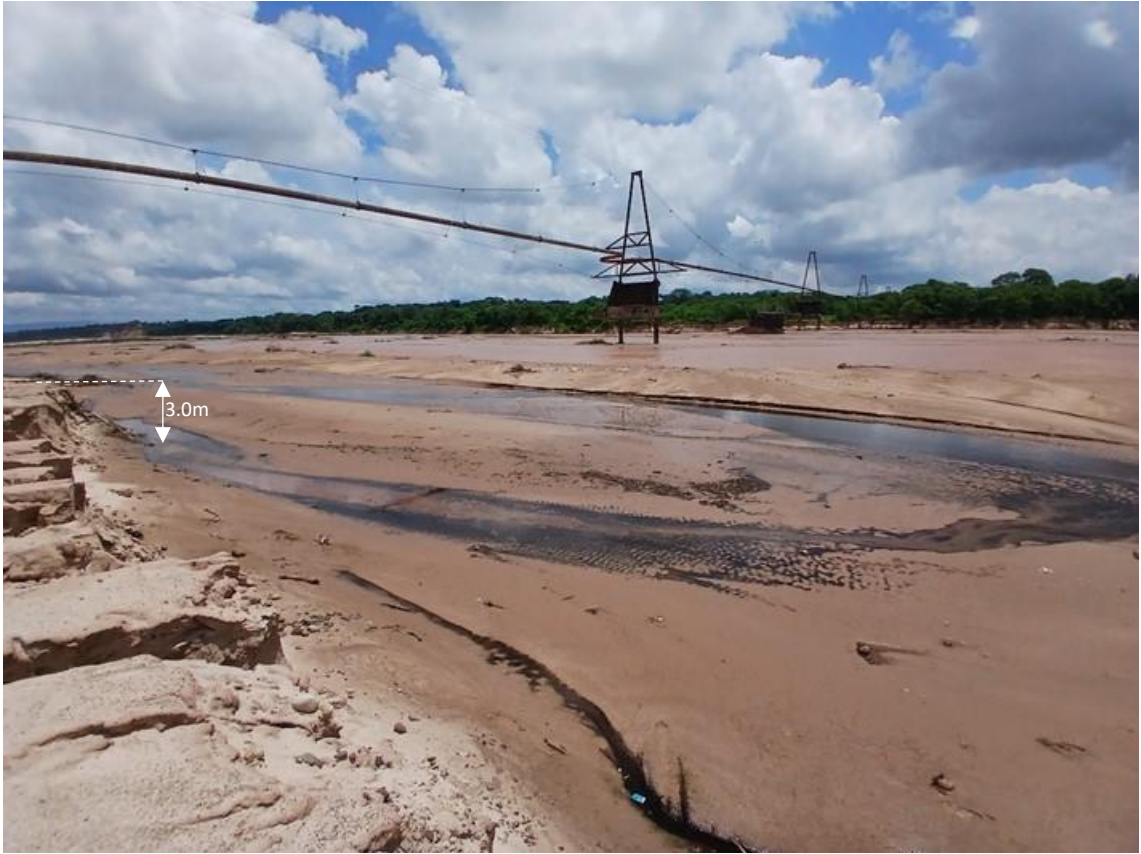
Foto 9: Se observa una barranca de una terraza aluvial sobre la que se hizo la línea de tomografía L1, con desnivel con respecto al río y las otras Torres N°5, N°4 y N°3 al fondo.
