**INFORME VISITA DE CAMPO**

**PROBLEMÁTICA CRUCE AEREO**

**DEL GSCY EN EL RIO PIRAY**

**REF: INF. GSCY N° 1/2014**

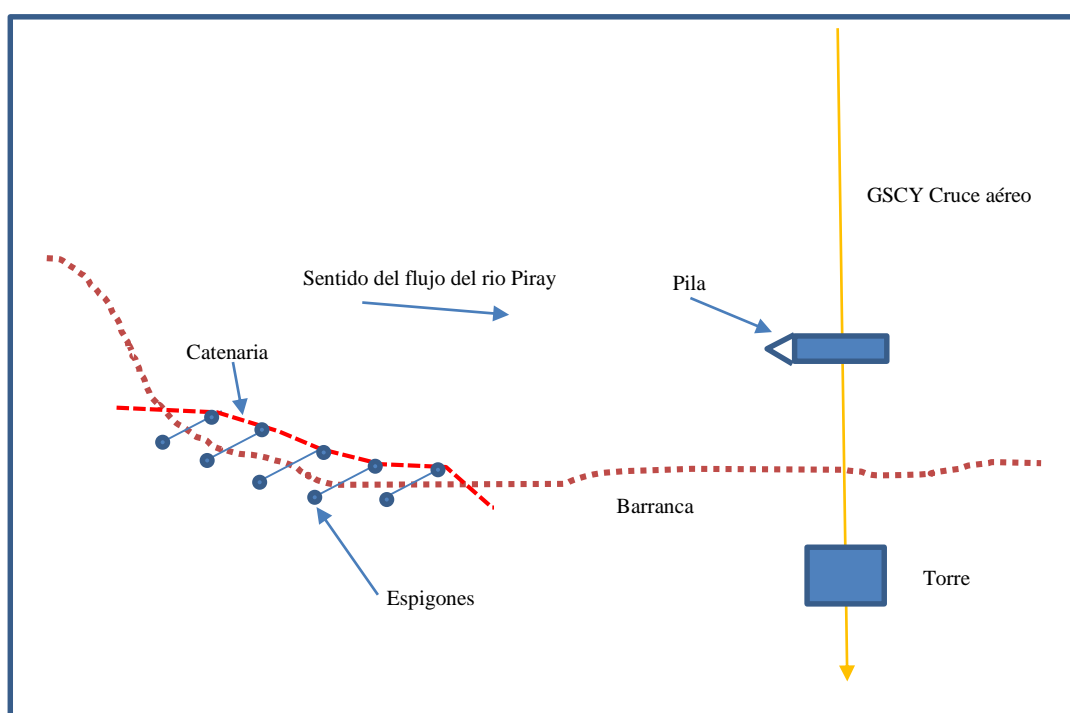
Esquema N° 1 Diseño conceptual de la reparación de los espigones

1. Modificar el ángulo de los espigones con relación a la orilla, este ángulo deberá ser con mayor inclinación hacia el sentido de la corriente, de esta manera se evitará mayor distorsión del flujo en la punta de los espigones.
2. Se deberá colocar una malla a manera de catenaria que una las puntas de los espigones, de tal manera que trabajen como decantadores de sedimentos y consoliden la barranca.
3. Se deberá tener especial cuidado en anclar los espigones y la catenaria en la barranca lo suficientemente para evitar el ingreso del flujo por esta parte las obras que podrían inutilizar la funcionalidad de las mismas.

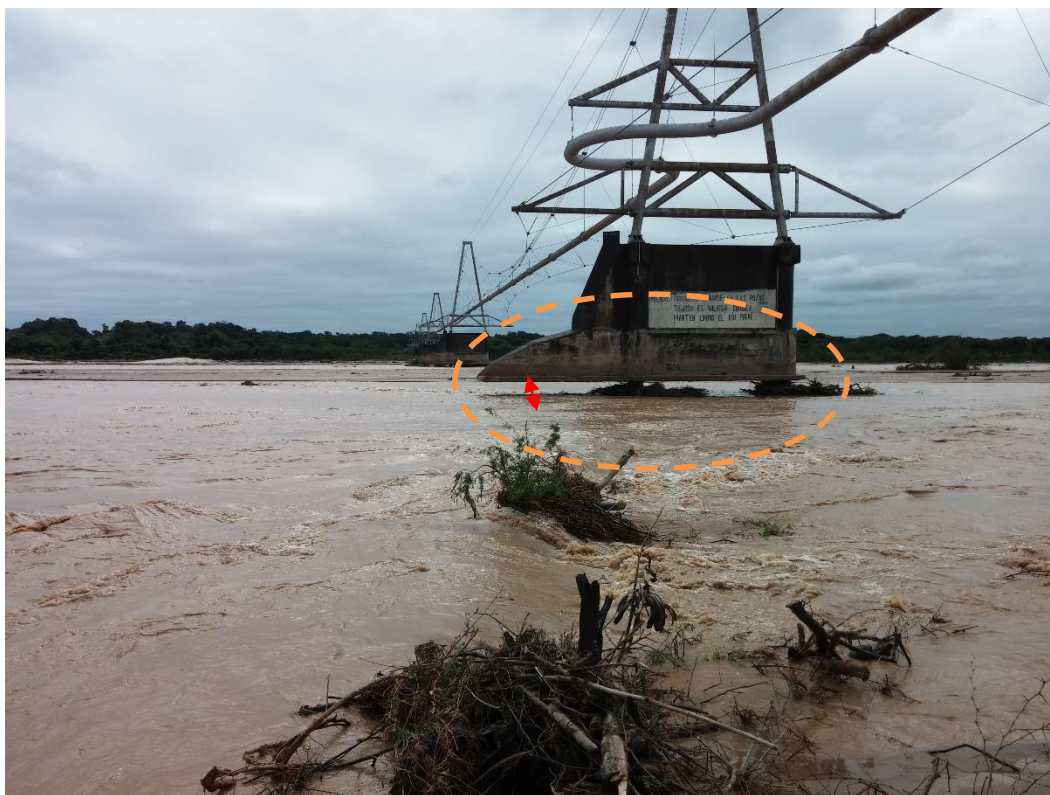
Foto N° 1 Situación actual de las pilas del cruce aéreo

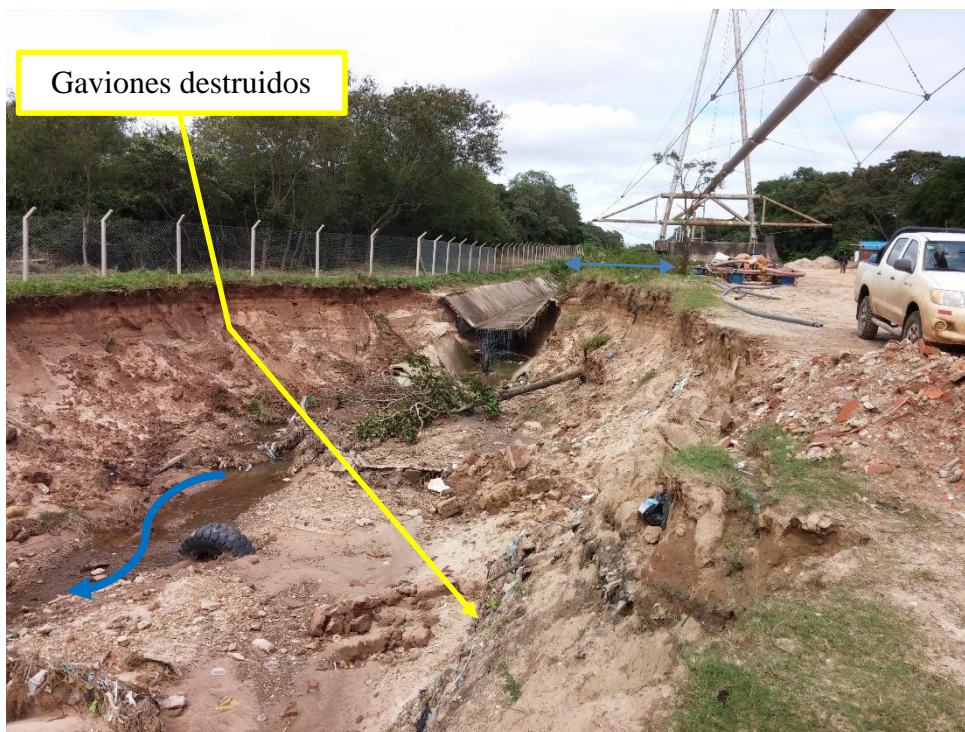
Foto N° 2 Situación actual del canal de drenaje pluvial municipal destruido

Adicionalmente se deberán realizar las acciones administrativas para que el Municipio de Santa Cruz de la Sierra considere en el menor tiempo posible la prioridad de reparación del canal de drenaje pluvial que se encuentra deteriorado y que tiende a afectar la base de la torre del cruce aéreo del GSCY.

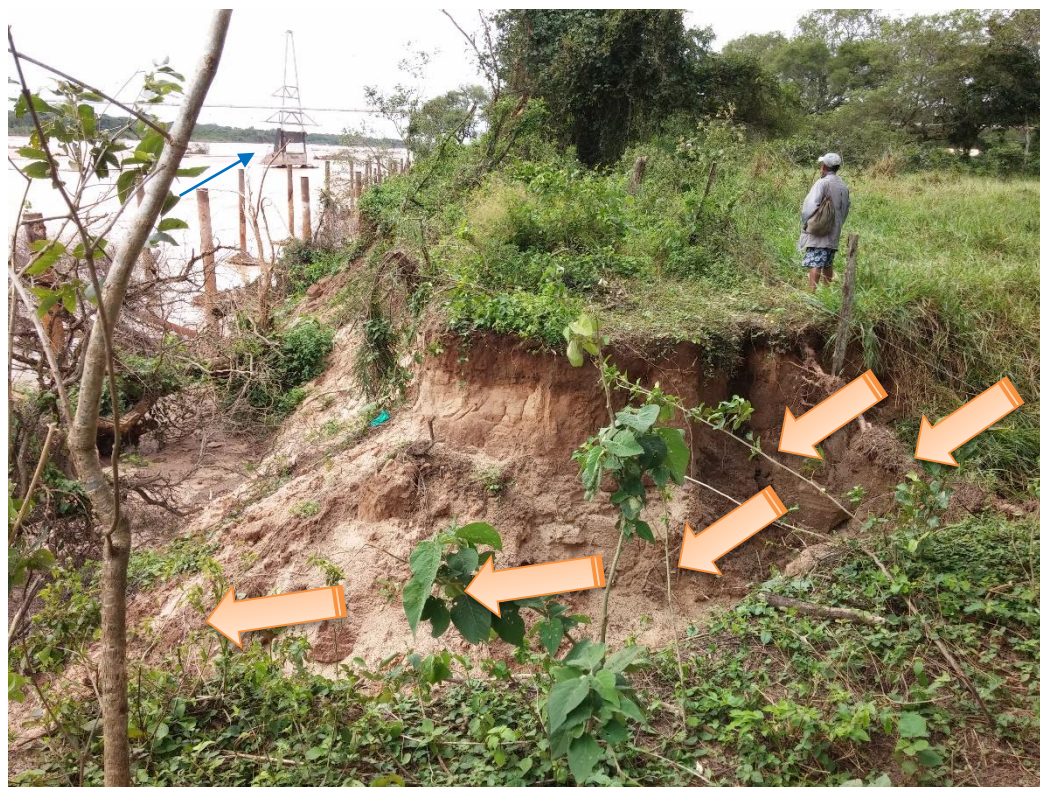
En este momento existe una invasión erosiva aproximadamente a 250 metros aguas arriba del cruce aéreo en la curva Este o margen derecha del río muy significativa que está avanzando rápidamente debido a la acción erosiva de la corriente con alta carga de sedimentos y la debilidad de los suelos de la que está constituida la barranca de aproximadamente 3 metros de alto. En esta curva, todos los espigones de tubería metálica han colapsado y no existe la protección necesaria para estabilizar la misma.

Foto N° 3 Sector donde se tiene ingreso de un afluente que acelera la erosión

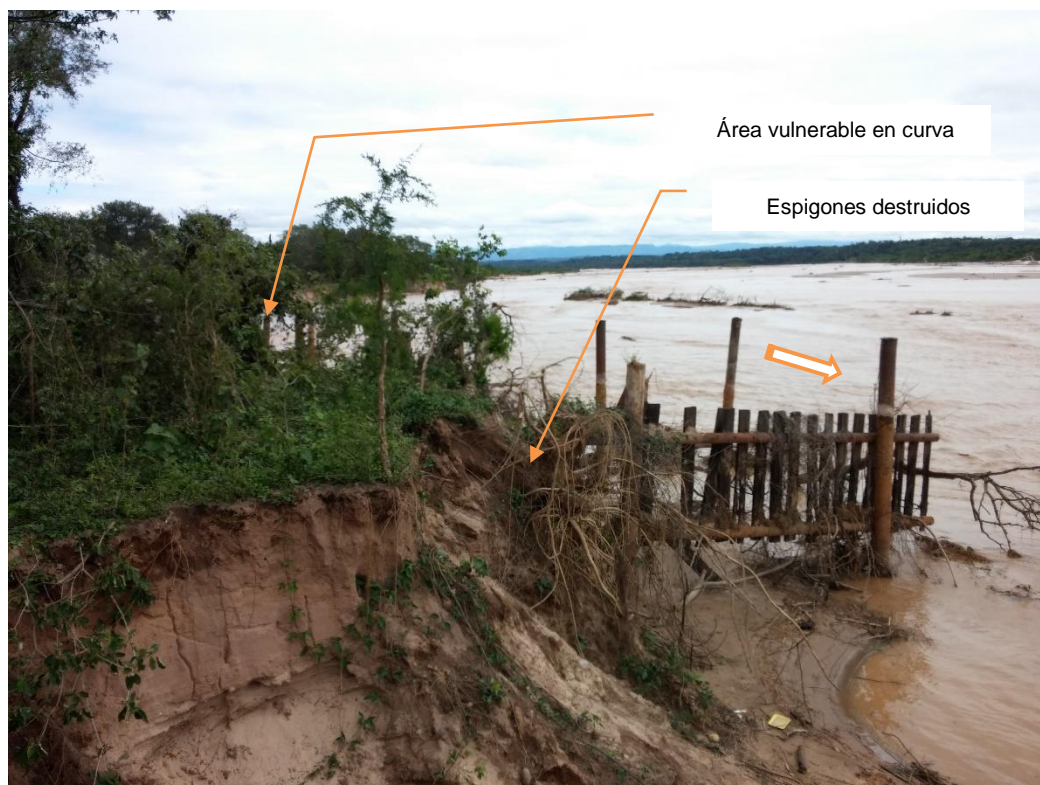
Hace algunos años YPFB Transporte S.A. ha ejecutado obras de protección de esta barranca en aproximadamente unos 300 metros lineales aguas arriba del cruce con el fin de proteger del proceso erosivo de la parte externa de la curva. Estas obras consistían en espigones permeables con pilotes hincados de tubería de acero y rejas tipo peine de madera dura. Estas obras han funcionado muy bien hasta la fecha en que se nota un deterioro muy significativo al extremo que han perdido su funcionalidad y eficiencia como obras de protección de erosión.

Foto N° 4 Espigones tipo peine totalmente deteriorados

Para garantizar la estabilidad de la margen Este o derecha del cruce de río Piray, se propone la restitución de las obras dañadas que permitan estabilizar este tramo, para ello se realizará un diseño a

nivel de detalle que será definido en base a las obras existentes actuales del lugar. Entre las modificaciones que deben realizarse se pueden mencionar:
