# **SOLUCION PLANTEADA PARA SOPORTES DE PUENTES QUE HAN SIDO EROSIONADOS**

# **EJEMPLO PLANTEADO EN NUESTROS INFORMES DE GEOPELIGROS PARA SOLUCIONES DE SOPORTES DE PUENTES QUE HAN SIDO EROSIONADO QUE HASTA LA FECHA NO SE APLICA COMO METODOLOGIA RECOMENDADA**

## **KP 32+016 – 32+850 Sector: Rio Pirai**

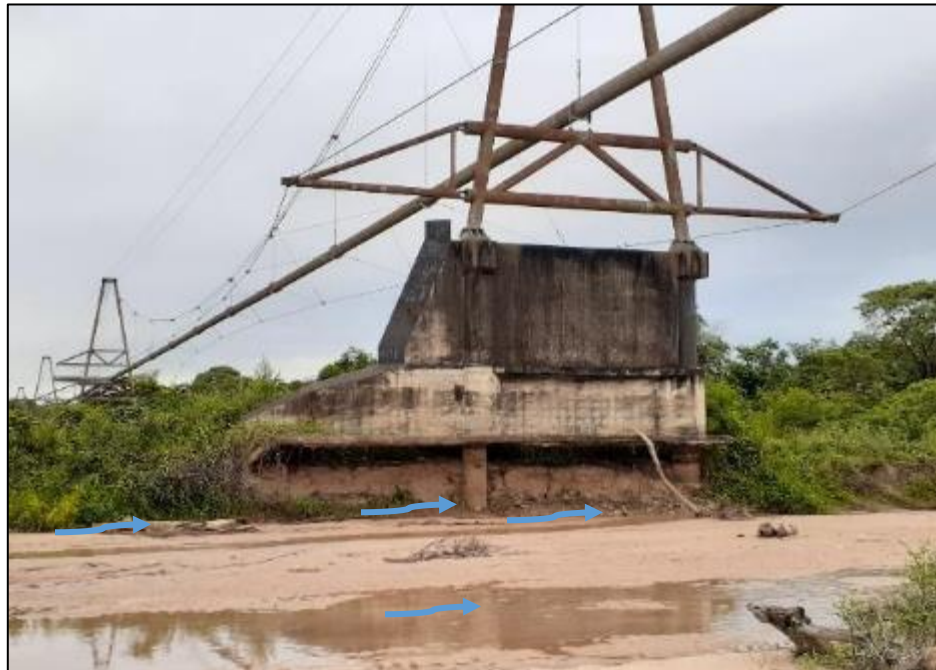
Foto 1. Muestra la erosión lateral causado por el rio lado noreste.

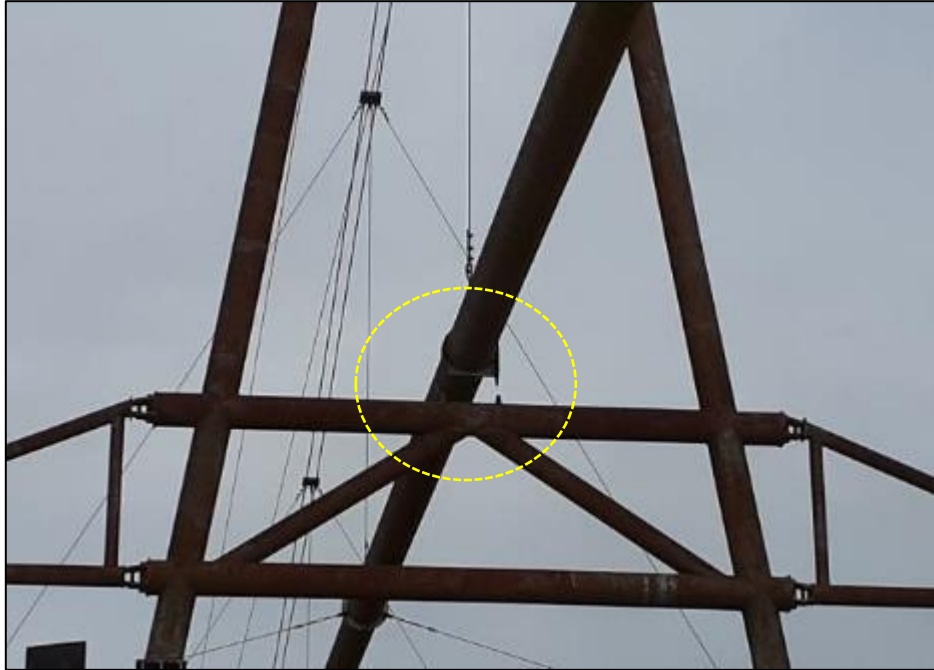
Foto 2. Grampa liberada para evitar estrés por dilatación

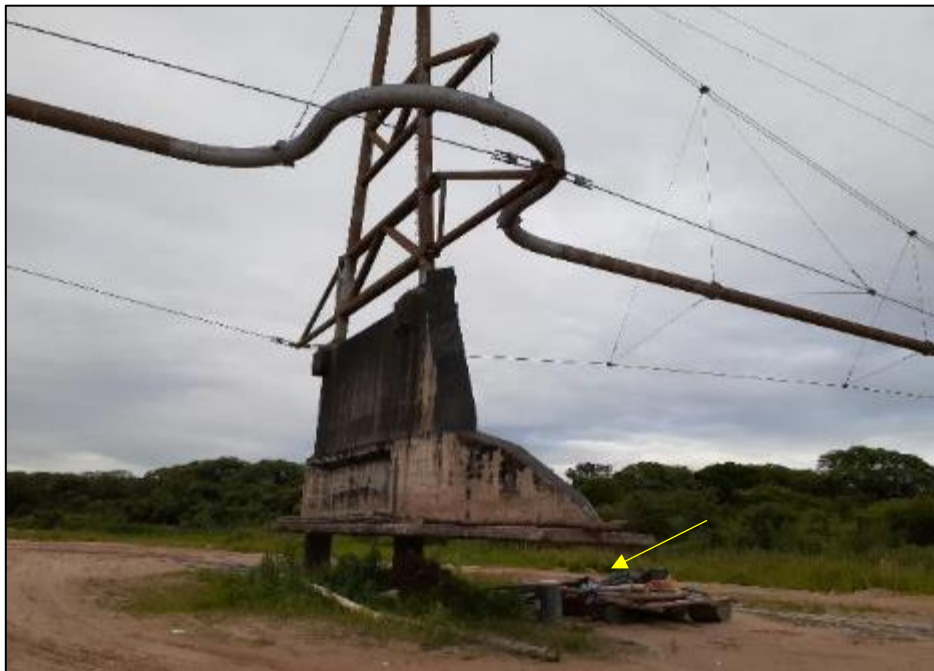
Foto 3. Socavación de base torre debajo de la zapata utilizan como campamento personal de la zona que trabajan en la extracción de áridos.

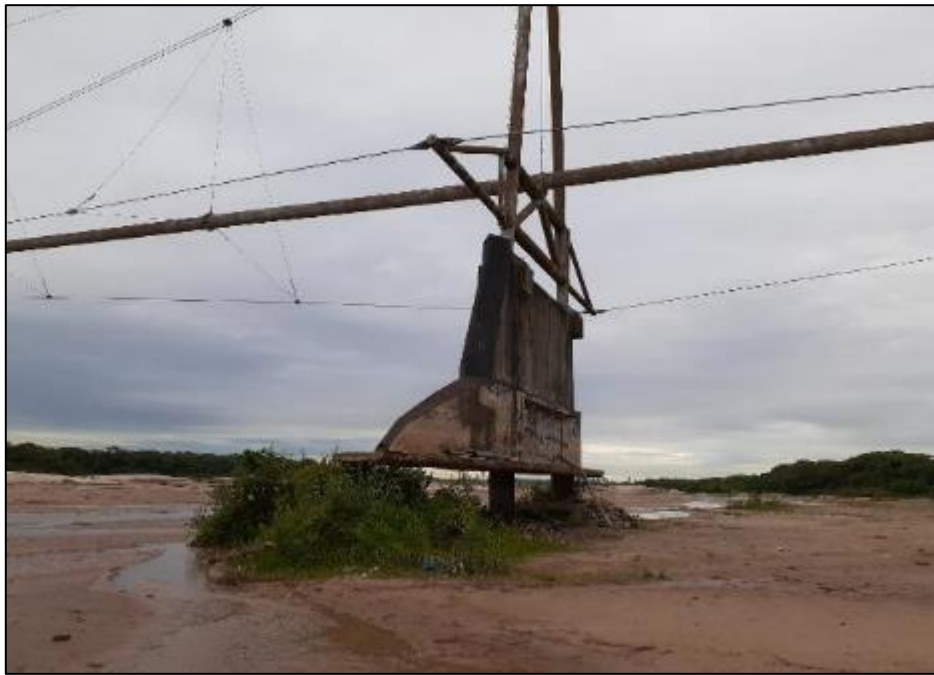
Foto 2. Se observan daños en la base de la zapata de homigon de la torre

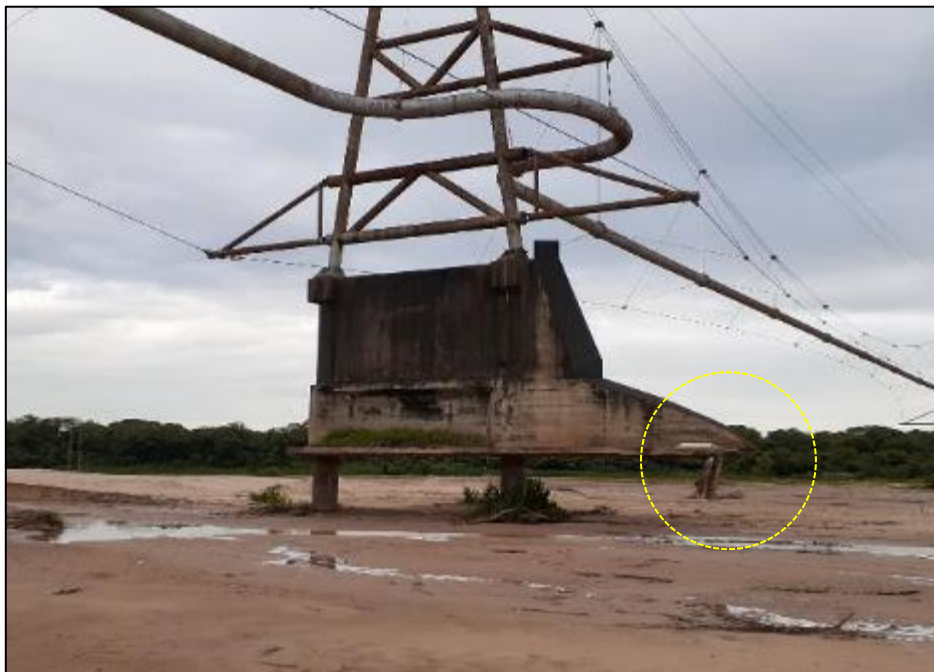
Foto 3. Base de zapatas deteriorados por corrosión de la enferradura

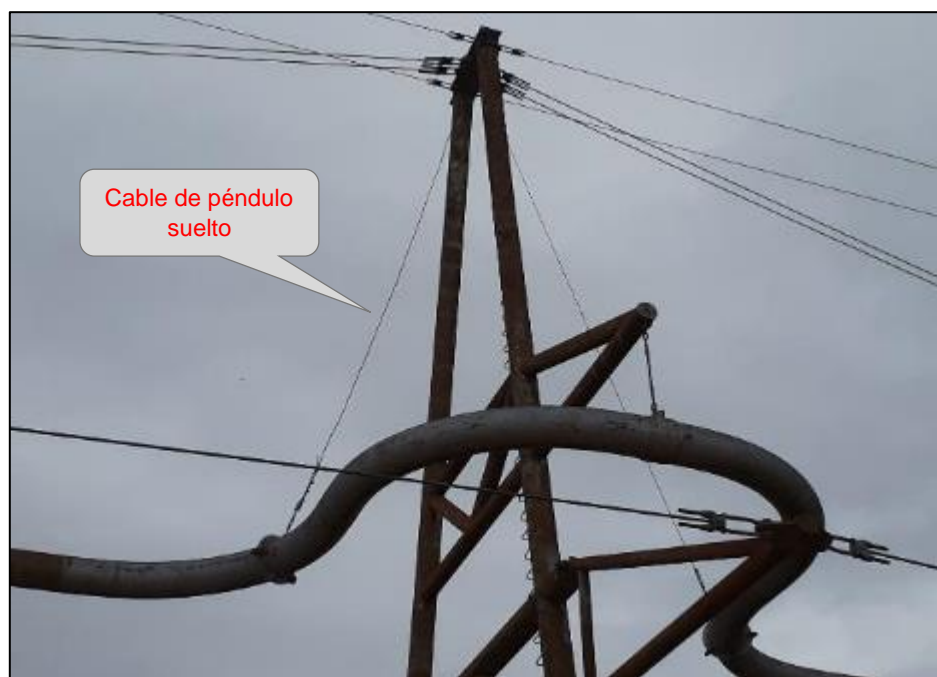
Foto 4. En esta torre el cable del pendulon esta suelto

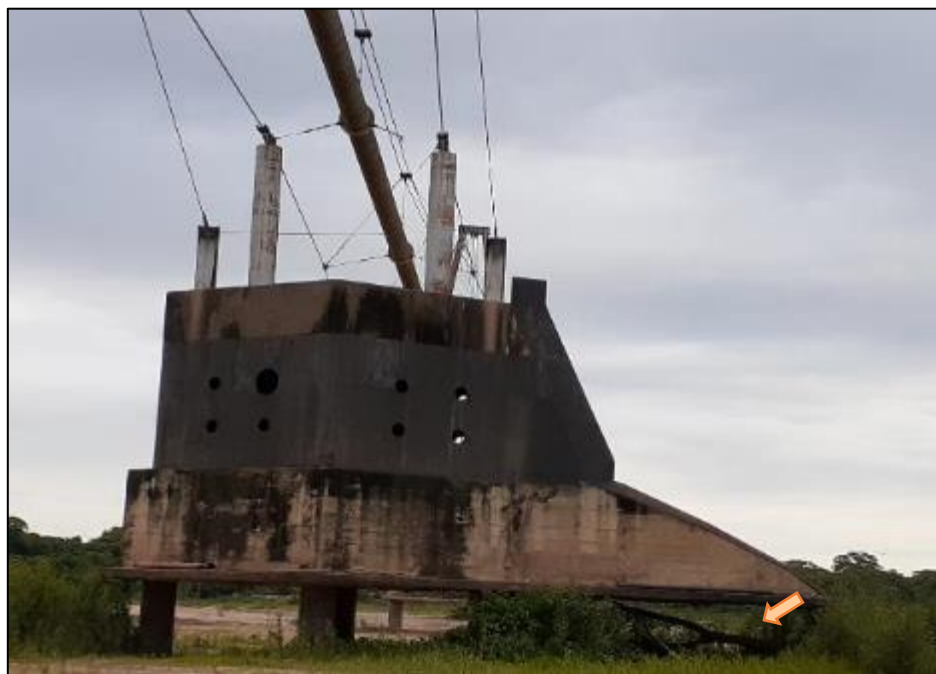
Foto 5. Se muestra corrosion en las bases de la torre al igual que en la anterior debajo de la zapata esta siendo utilizado como campamento por el personal que extrae los aridos de este sitio

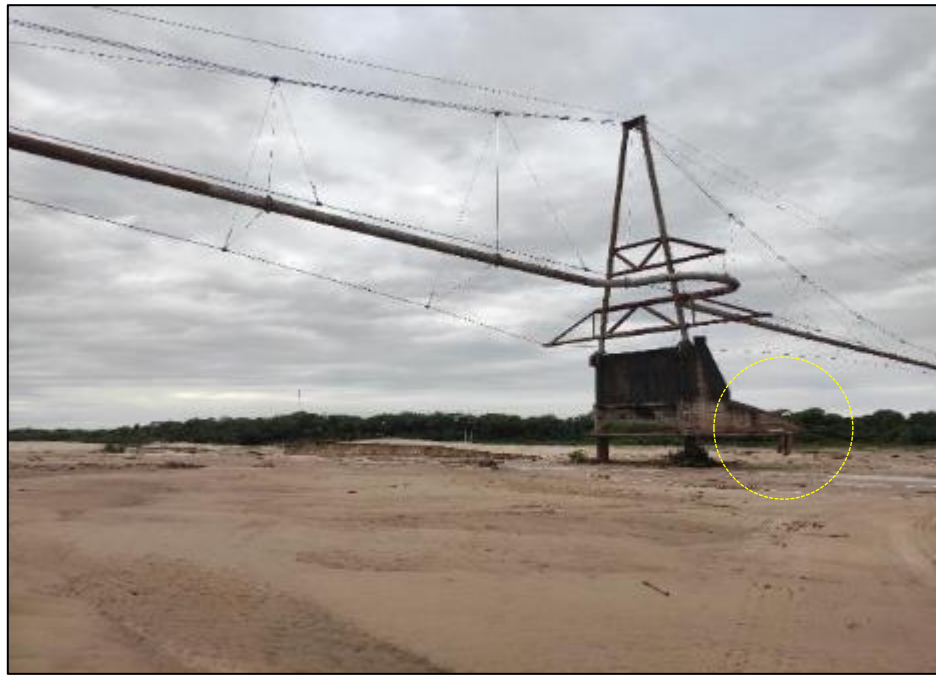
Foto 6. Base de zapata de la torre esta con rajaduras cayendose por deterioro del acero del hormigon

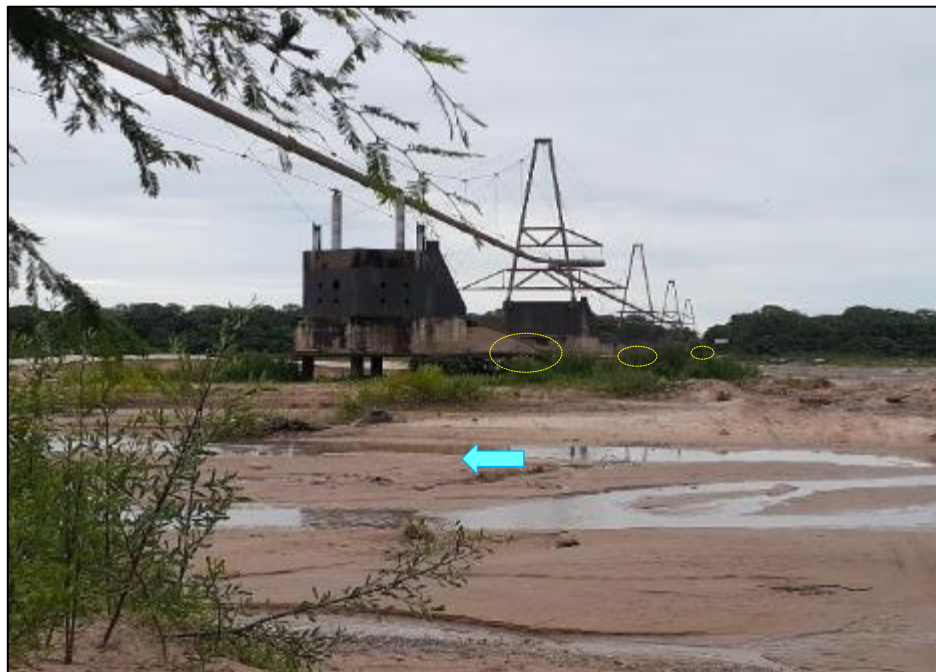
Foto 7. Vista desde antes del cruce direccion del flujo y socavacion de las bases

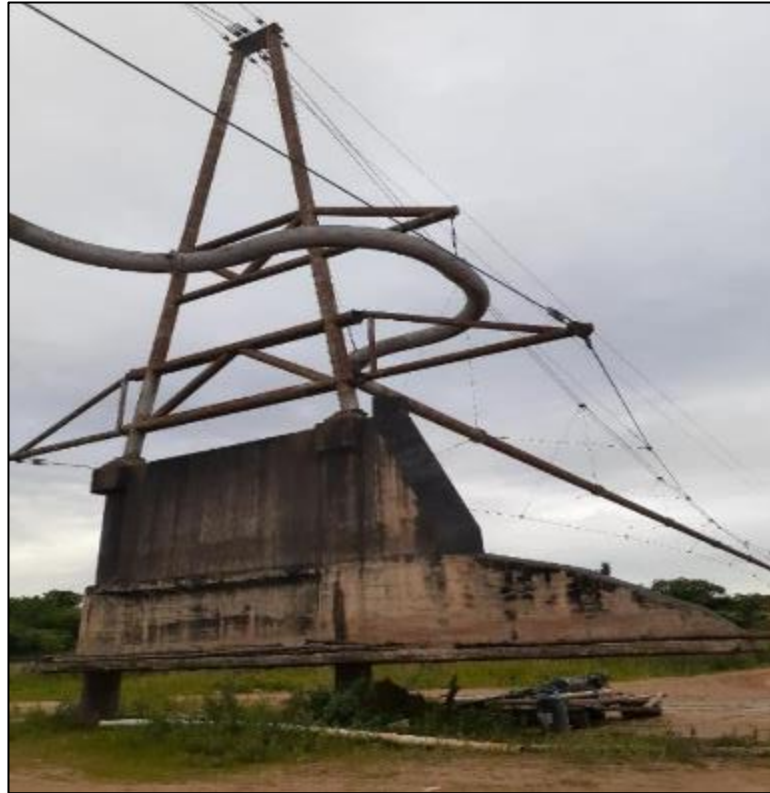
Foto 8. Al igual que anteriores torres están siendo utilizado como campamento de los dragueros del sitio.

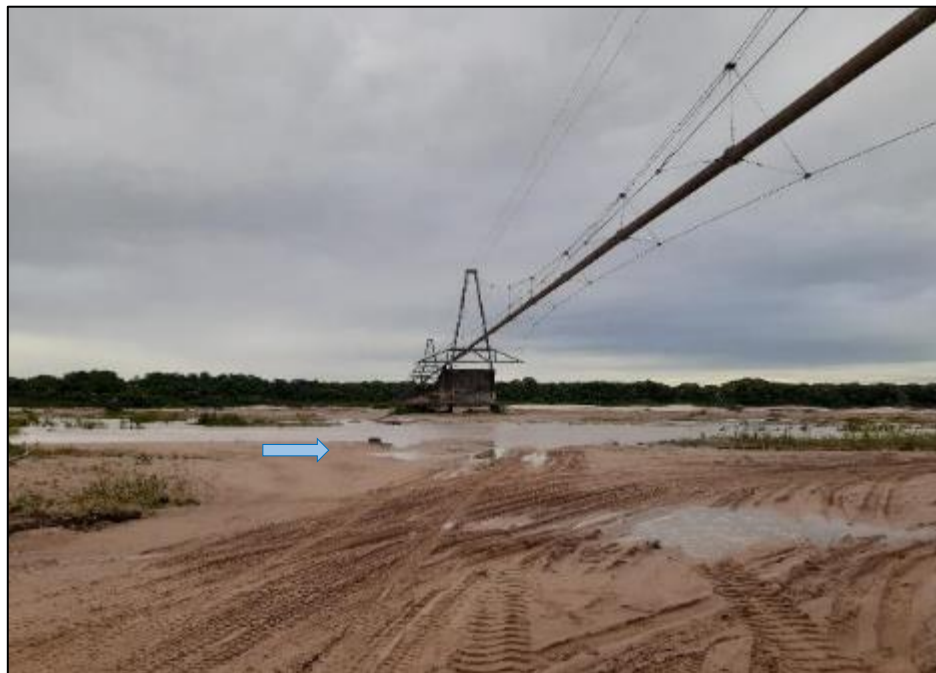
Foto 9. Se observa el alto tráfico de maquinaria pesada y camiones que ingresan a los puntos de extracción de aridos.

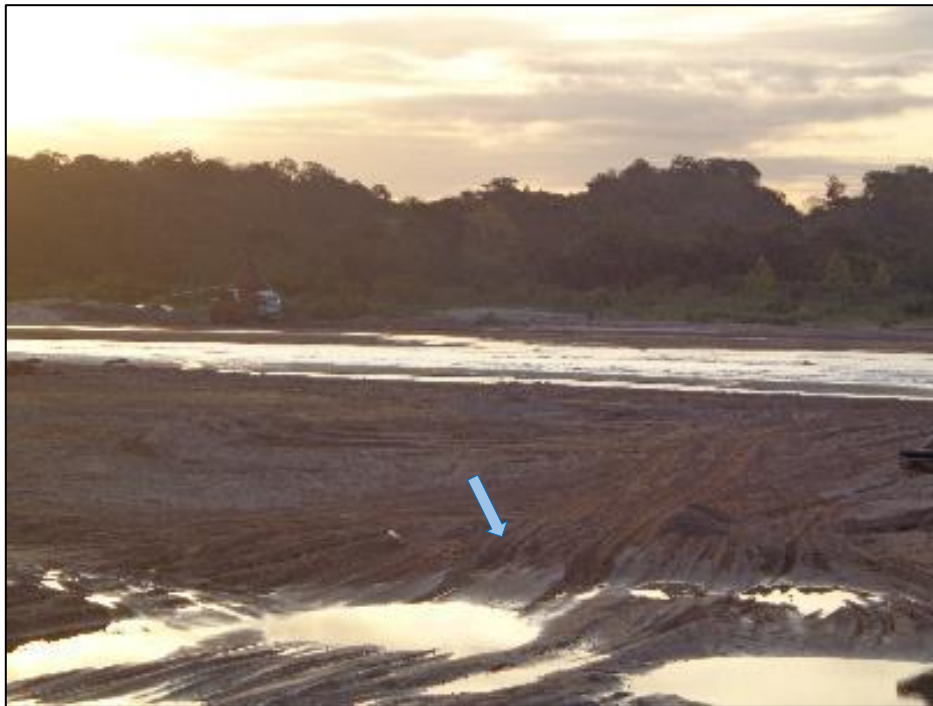
Foto 10. Explotacion de aridos en toda la rivera de la cuenca de este sector produciendo degradación del lecho que afecta la estabilidad de las pilas del puente

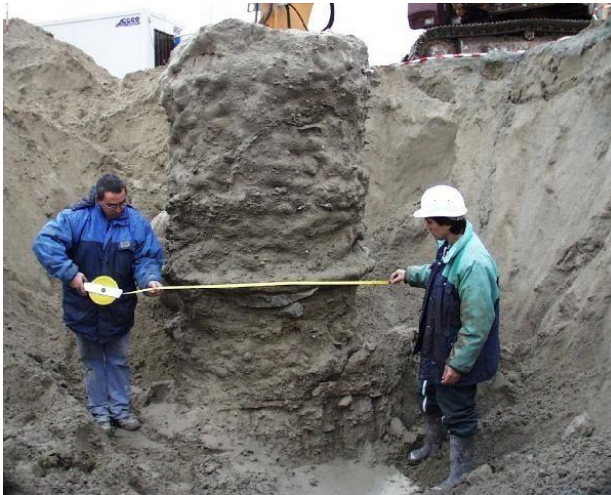
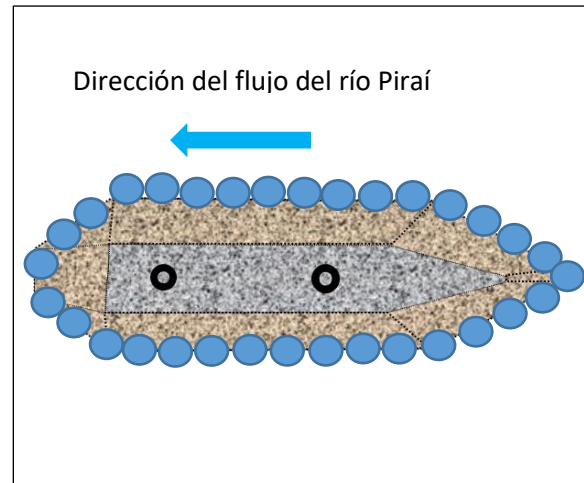
Foto 13. Se observa refuerzo del subsuelo con jet grout luego de fraguado. Diámetro de casi 1.10m (PROPUESTA 2)
