TIPO DE DOCUMENTO:	CÓDIGO DEL DOCUMENTO.:
	INFORME TÉCNICO	IPE-2025-2977-S-IT-001

PROYECTO:	HOJA:
	INGENIERÍA BÁSICA Y DE DETALLE PARA LA IMPLEMENTACIÓN DE LA 4TA Y 5TA UCG EN LA E°C° COLPA	1 de 13
	TÍTULO:	
	INFORME TOPOGRÁFICO Y ESCaneo 3D

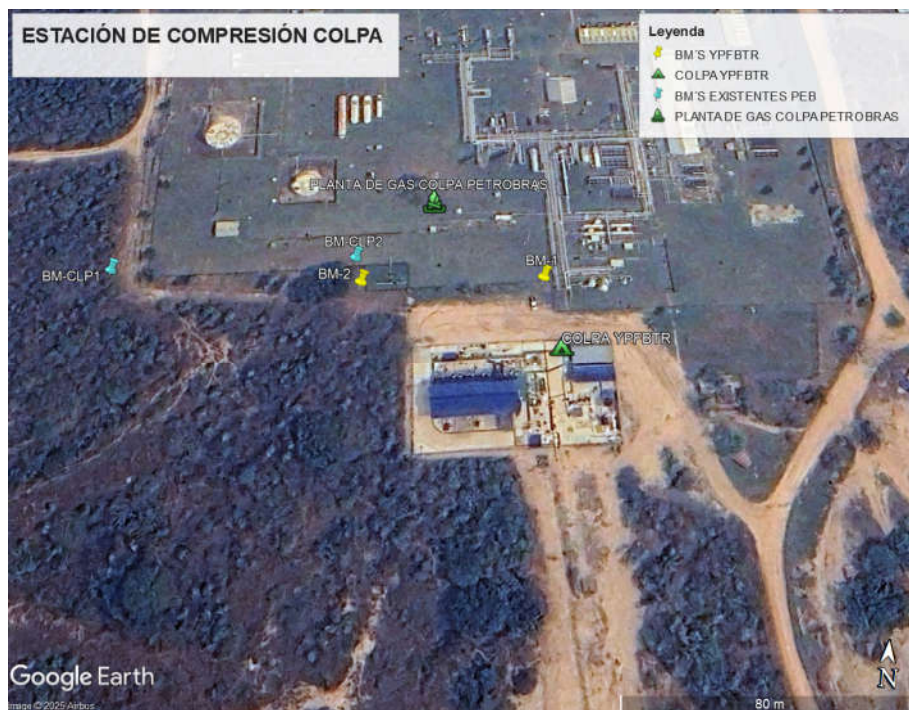
Figura 2. Ubicación de BM's Existentes

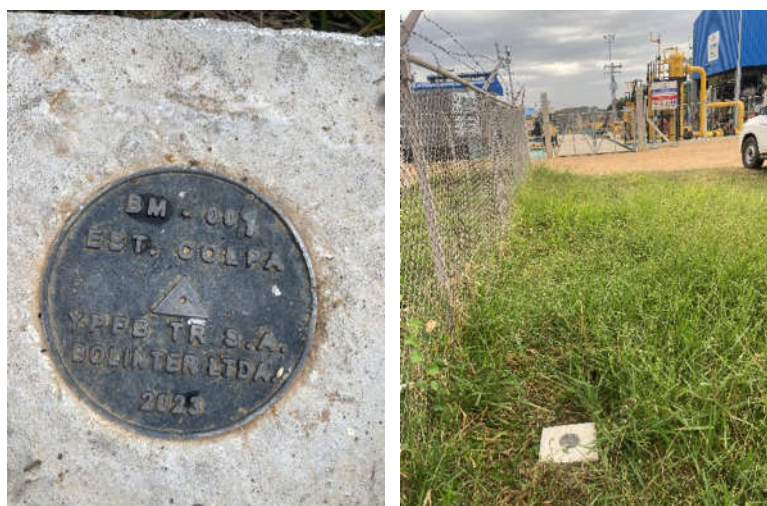
Como primer acto, se realizó una inspección visual a cada uno de los Bms, verificando la existencia física, el estado de conservación, vías de acceso, y resultado de esta inspección se vio que estos se encuentran en lugares fuera de la construcción, y que no presentan signos de movimientos y en condiciones óptimas para ser utilizado:

Figura 3. BM-01 YPFBTR.

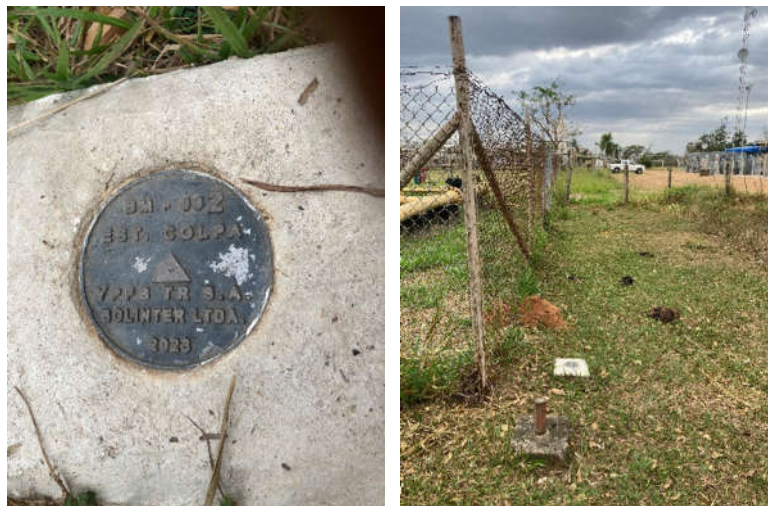
Figura 4. BM-02 YPFBTR.

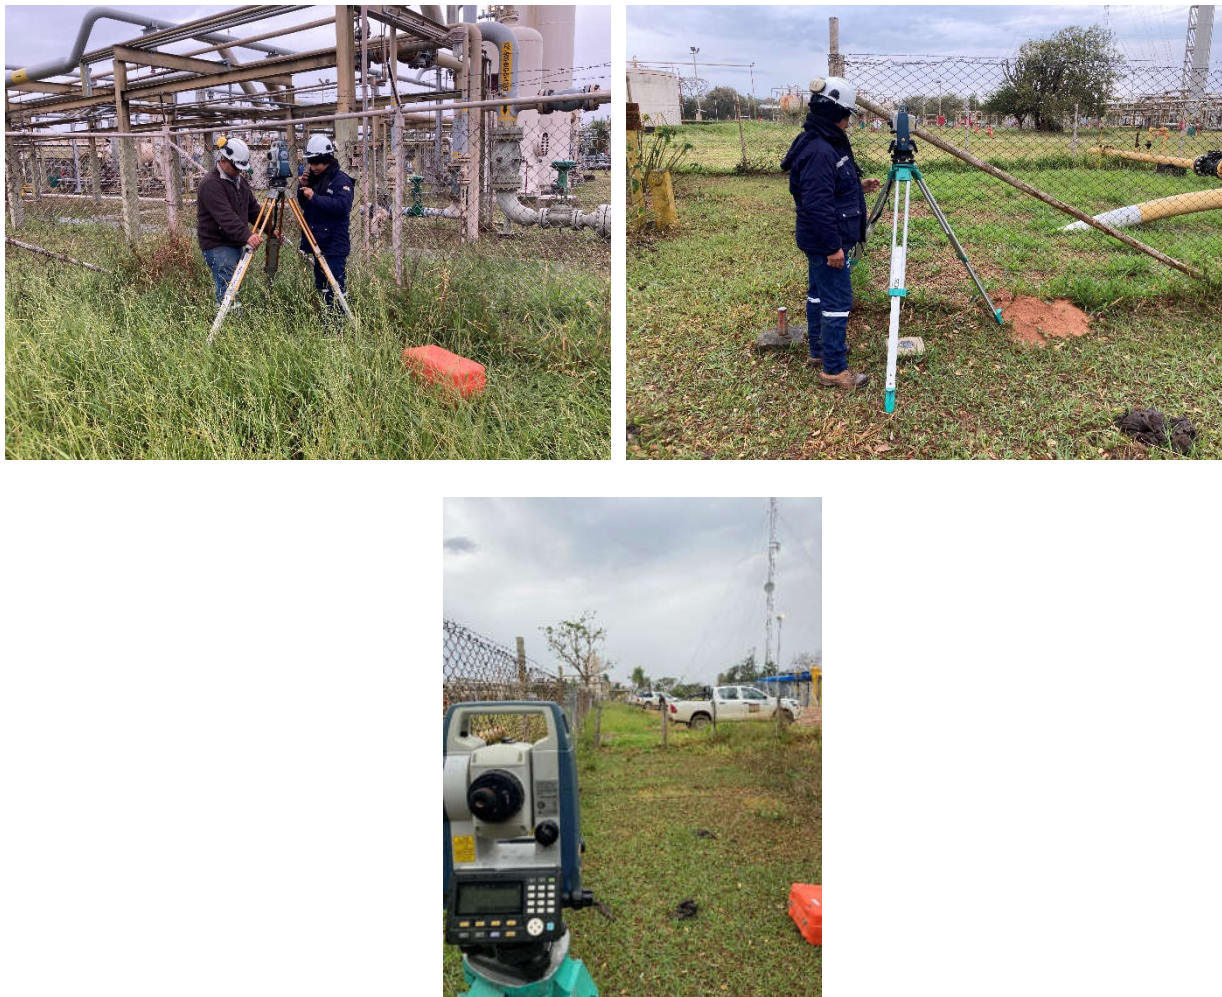
Seguido a esto se realizó la recepción de Bms cuyo procedimiento fue la instalación en Un Bm denominado Estación y Utilizando su par como Orientación para hacer 10 lecturas para promediar la distancia y obtener la distancia topográfica confiable y de esta manera verificar que estos no hubiesen sido removidos, a través de la comparación de distancias, los resultados se describen en el siguiente cuadro de recepción:

Figura 5. Recepción de Bm's existentes.

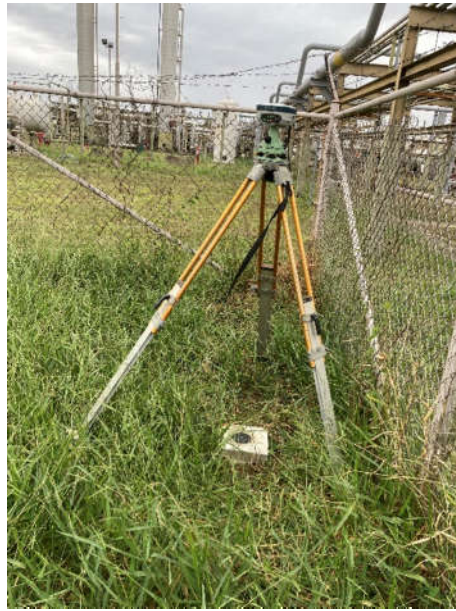
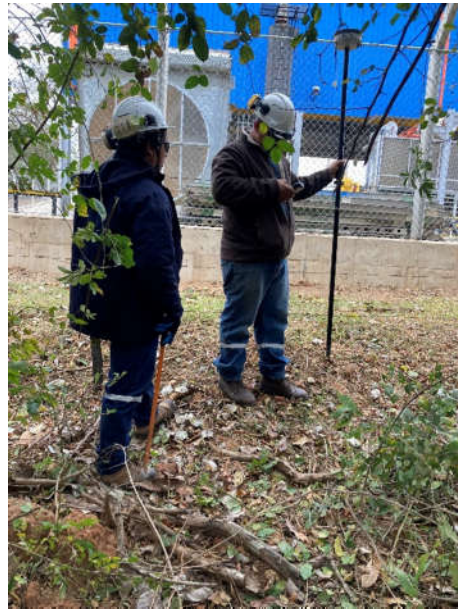
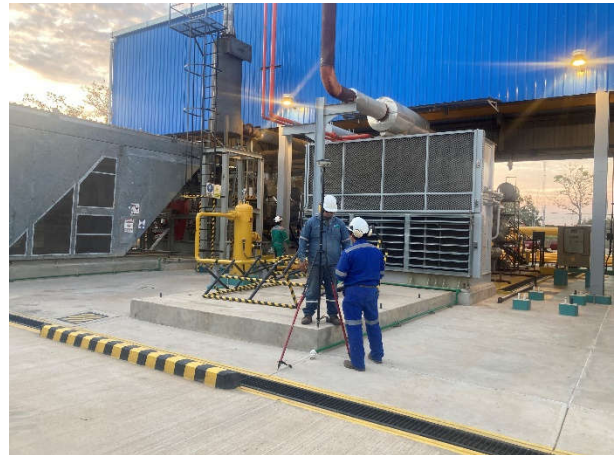
Se procedió a realizar la toma de datos la cual se procede a la ubicación del punto del mismo. Toma de datos con GPS y proceso de la información para la georreferenciación de los datos de escaneo 3D de la Estación de Compresión.

Toma de datos con RTK para el levantamiento de detalles área interna en .

Figura 6. Fotografías del levantamiento.
