| <br> | PROYECTO:<br><b>"INGENIERÍA, PARA PROTECCIÓN DE TORRES EN EL CRUCE DEL RÍO PIRAI SISTEMA GSCY"</b> | CÓDIGO DE DOCUMENTO:<br><b>EEA-2602-BCIV-MD-002</b> |
| | TÍTULO:<br><b>INFORME PRUEBA INTEGRIDAD DE PILOTES (PIT)</b> | HOJA:<br>1 de 29 |

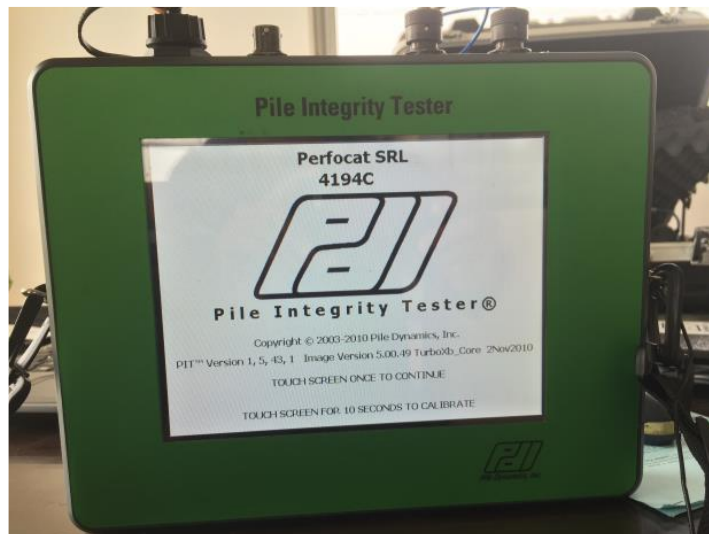
**Figura 0.1** Equipo PIT

El equipo para la prueba es un PIT-Collector fabricado por Pile Dynamics, Inc. El Ing. Responsable toma registros individuales acondicionados y procesados del impacto del martillo, ellos promedian y almacenan los registros guardados en la memoria. También muestra los registros de tal manera que una evaluación inmediata de la calidad de datos fue posible en el campo.

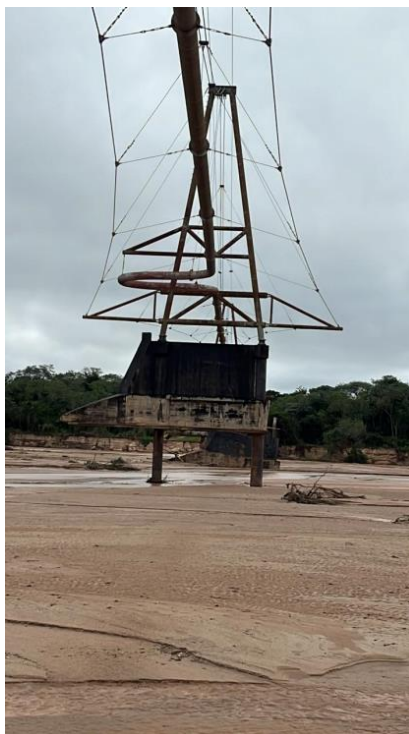
**Figura 0.2** Cabezales y Pilotes

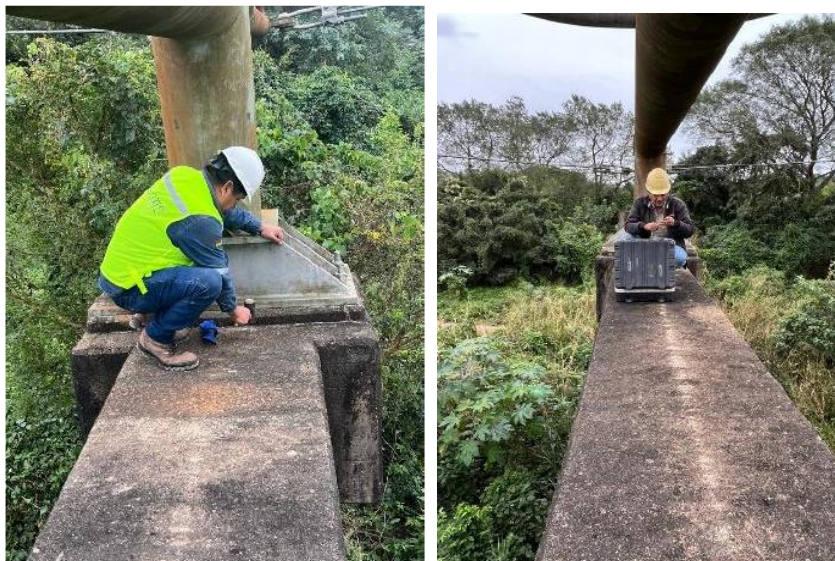
**Figura 0.3** Medición desde Cabezales

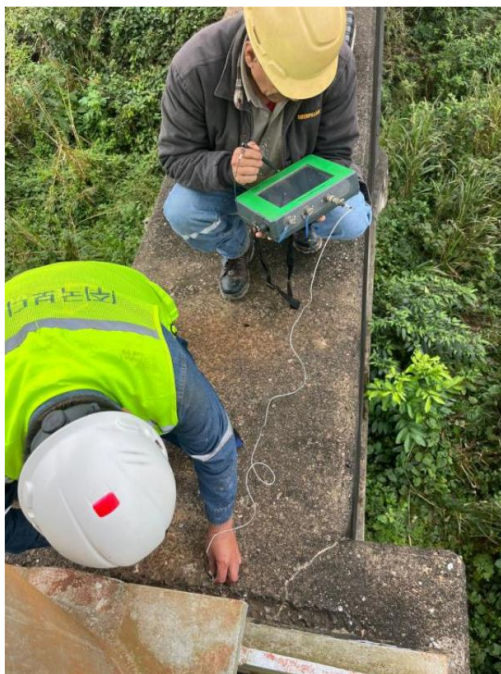
**Figura 0.4** Medición

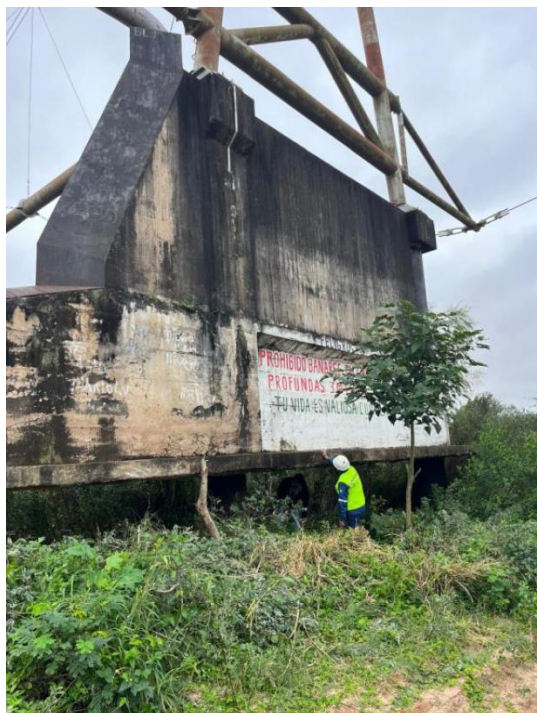
**Figura 0.5** Inspección bajo Cabezales
