TIPO DE DOCUMENTO: <b>INFORME</b>	CÓDIGO DEL DOCUMENTO.: <b>IPE-2025-2977-G-RT-001</b>
	PROYECTO: <b>INGENIERÍA BÁSICA Y DE DETALLE PARA LA IMPLEMENTACIÓN DE LA 4TA Y 5TA UCG EN LA E°C° COLPA</b>	HOJA:  1 de 48

TÍTULO:  <b>INFORME DE RELEVAMIENTO DE CAMPO (COLPA-SICA SICA)</b>

El presente informe tiene como objetivo describir las actividades de relevamiento de campo realizadas en la Estación Colpa donde se realizó el reconocimiento de facilidades, se verificó la disponibilidad de áreas, estructuras existentes colindantes a las áreas de trabajo, características del área donde se implementarán equipos y tableros eléctricos, posibles interferencias y puntos de interconexión Tíe In. De esta manera se efectuará el desarrollo del proyecto “Implementación De La 4ta Y 5ta UCG En La E°C° Colpa”.

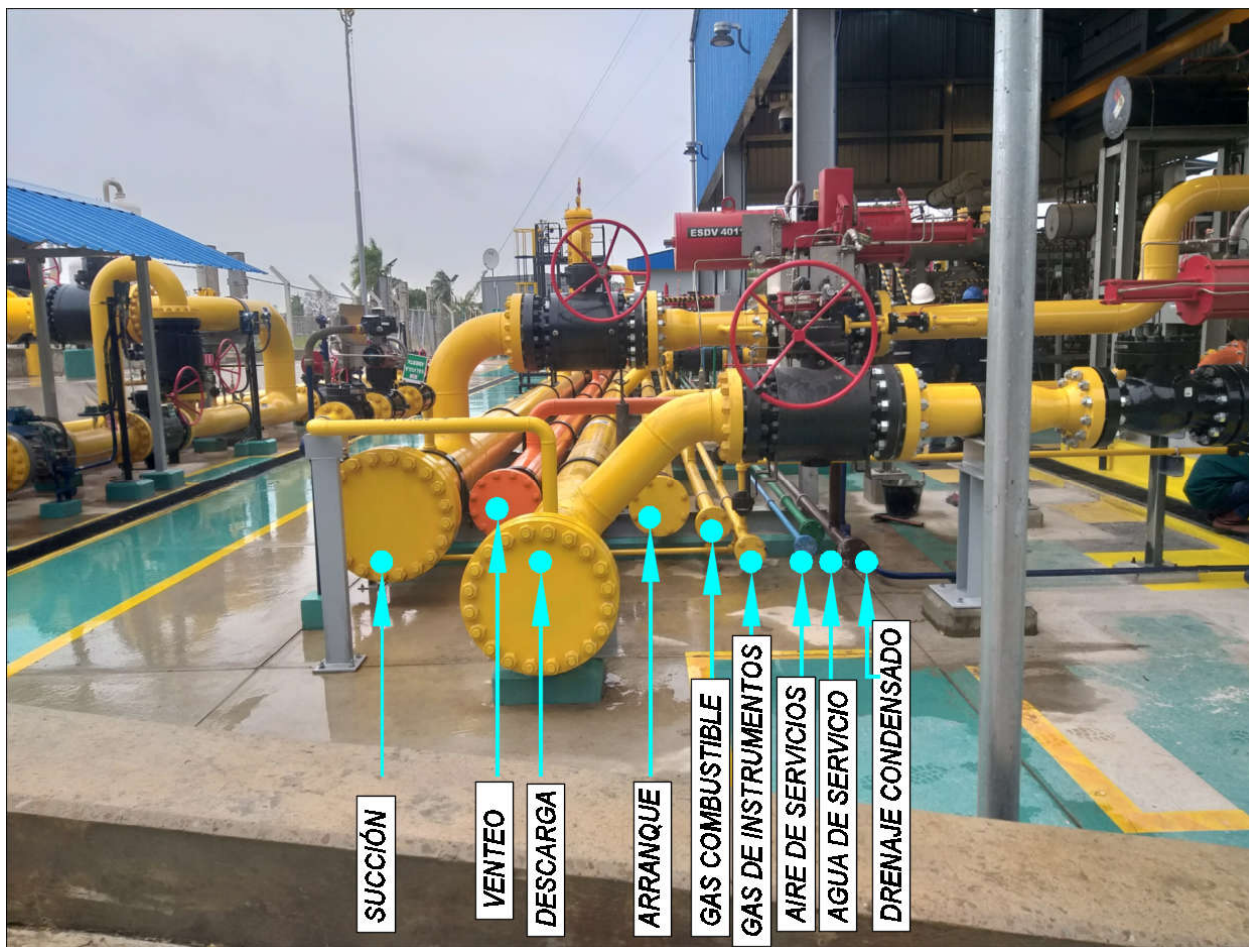
La planta cuenta con cabezales de todos los servicios (gas de entrada, gas de descarga, sistema de aceite, sistema de agua de enfriamiento, etc.), los cuales poseen bridas ciegas preparadas para futuras conexiones hacia los nuevos compresores.

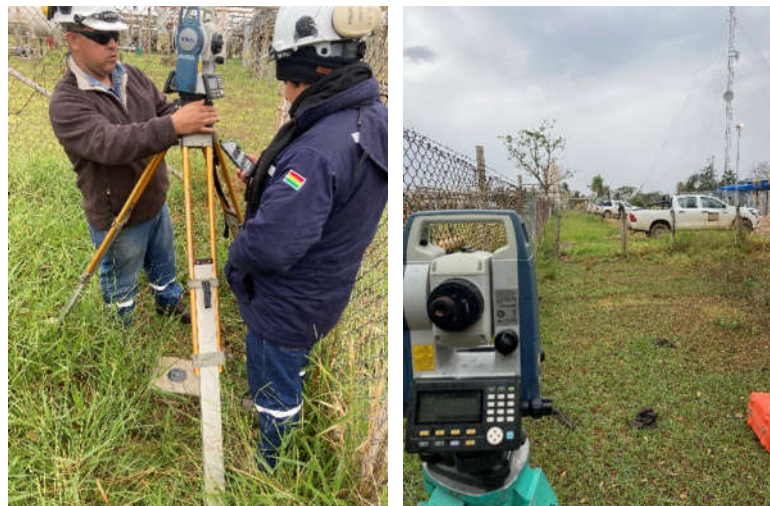
**Figura 19.** Reporte fotográfico Recepción de BM's

En primera instancia, se realizó la inspección de los Bm's existentes, los cuales fueron utilizados durante la fase de construcción del proyecto "Ingeniería y Construcción para la Estación de Compresión Colpa Fase I". Durante esta inspección se constató que el Bm de primer orden YPFBT-14, perteneciente a la red geodésica de YPFBTR, fue retirado durante la etapa constructiva. Por tal motivo, se suspendió la actividad de implantación y lectura de dicho Bm, acordando con YPFBTR proceder con la recepción de los Bm's 01 y 02, los cuales cumplieron con las tolerancias establecidas en el ITO 20.

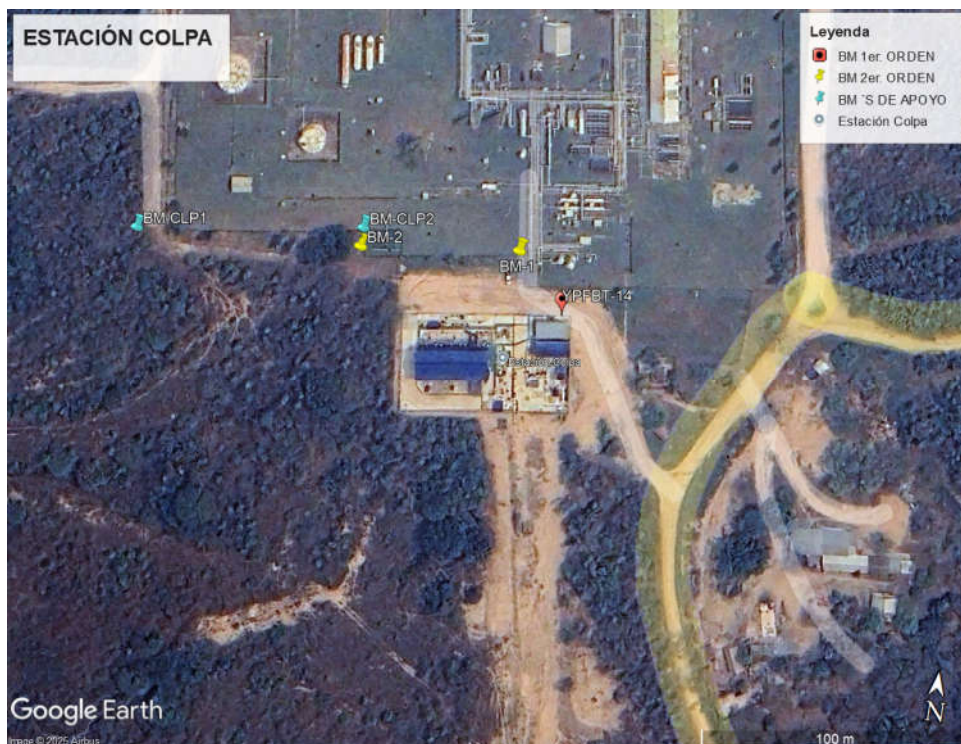
**Figura 20.** Ubicación de Bm's

Adicionalmente, se identificaron un par de Bm's existentes en el área de relevamiento, pertenecientes a Petrobras, los cuales serán considerados como referencia en el levantamiento topográfico.

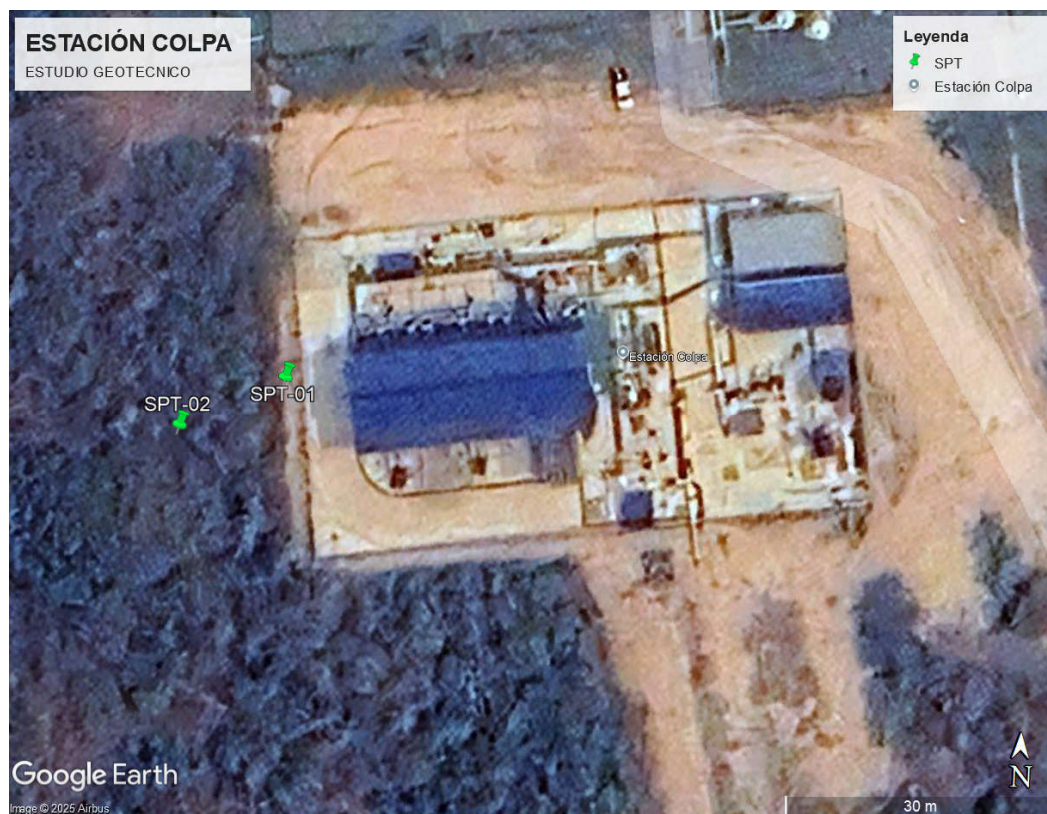
**Figura 24.** Ubicación de ensayos SPT's

En el área de ampliación se llevó a cabo un estudio geotécnico, el cual incluyó la ejecución de dos ensayos SPT (Standard Penetration Test) en los puntos previstos para la construcción de las fundaciones de los compresores.

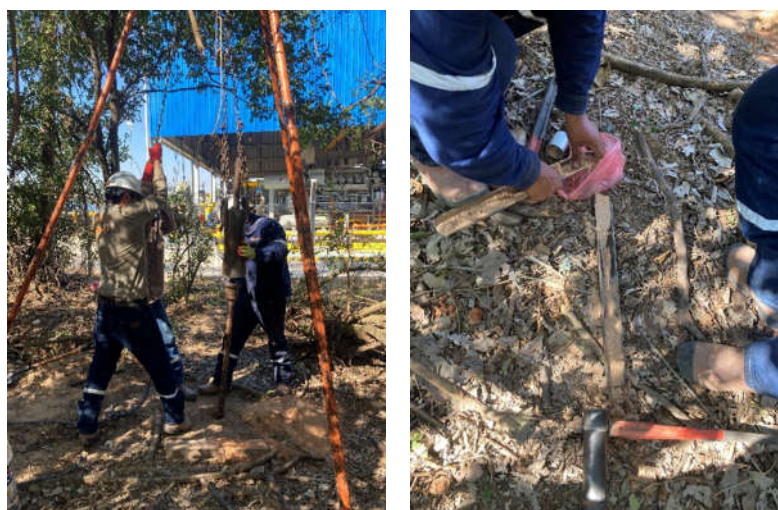
**Figura 25.** Reporte fotográfico SPT-01

La profundidad alcanzada en el ensayo fue de 6 metros. En el informe geotécnico se detallará el tipo de suelo identificado y la tensión admisible adoptada para el diseño de las fundaciones.

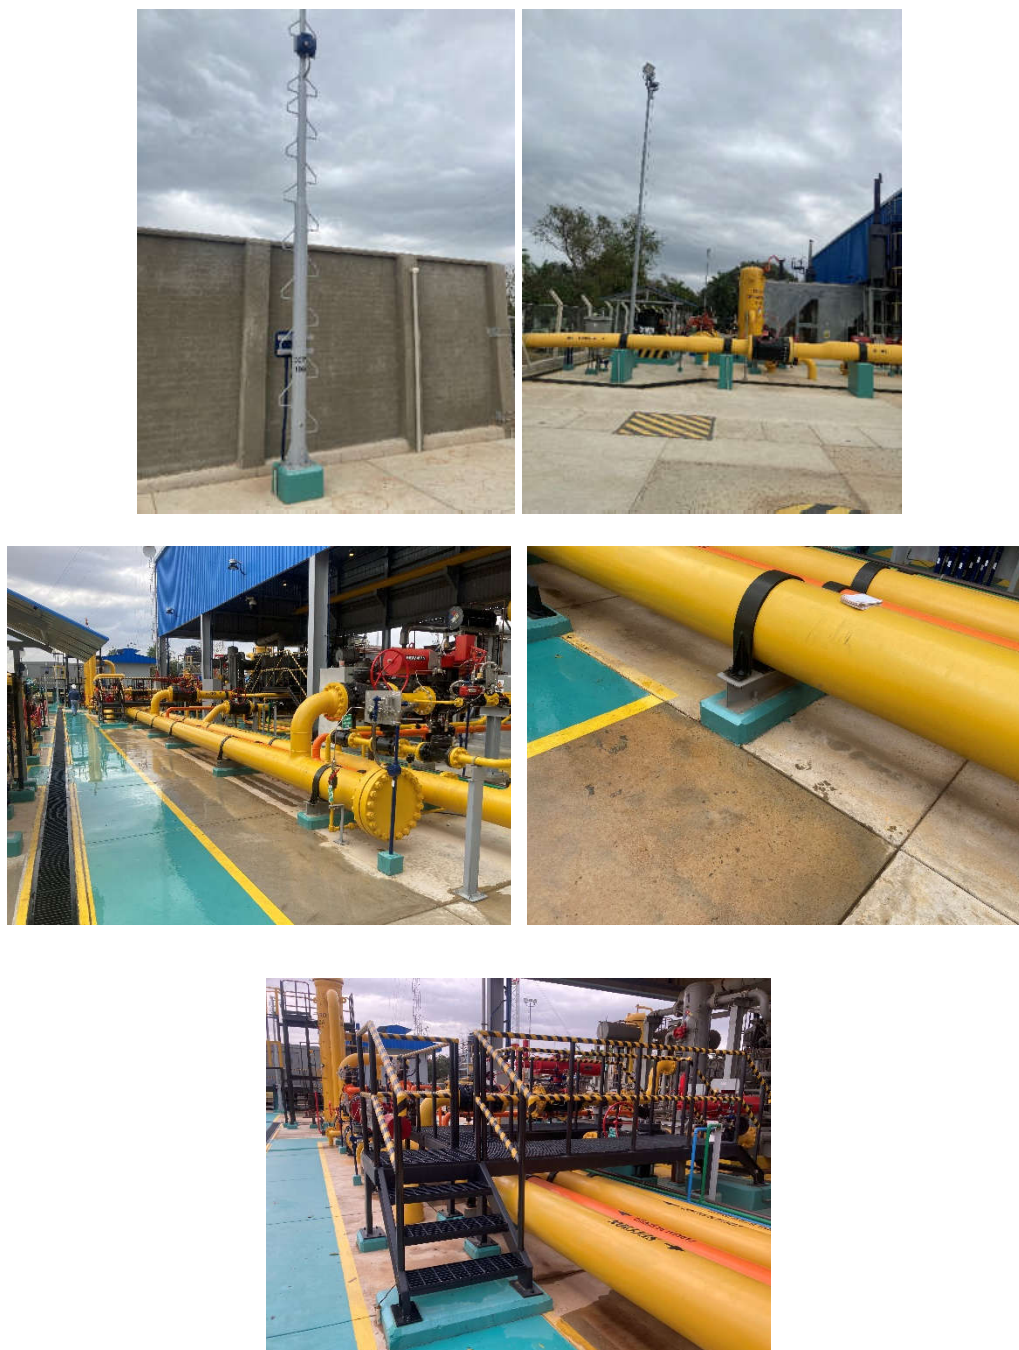
**Figura 29.** Reporte fotográfico estructuras relevadas

Como parte del relevamiento de las estructuras involucradas en la ampliación, se registraron los postes de CCTV, postes de iluminación, fundaciones de soportes de tuberías, plataformas y escaleras metálicas. Estos elementos fueron verificados en campo y contrastados con los planos “conforme a obra” proporcionados, asegurando la coherencia entre la documentación técnica y las condiciones reales existentes.

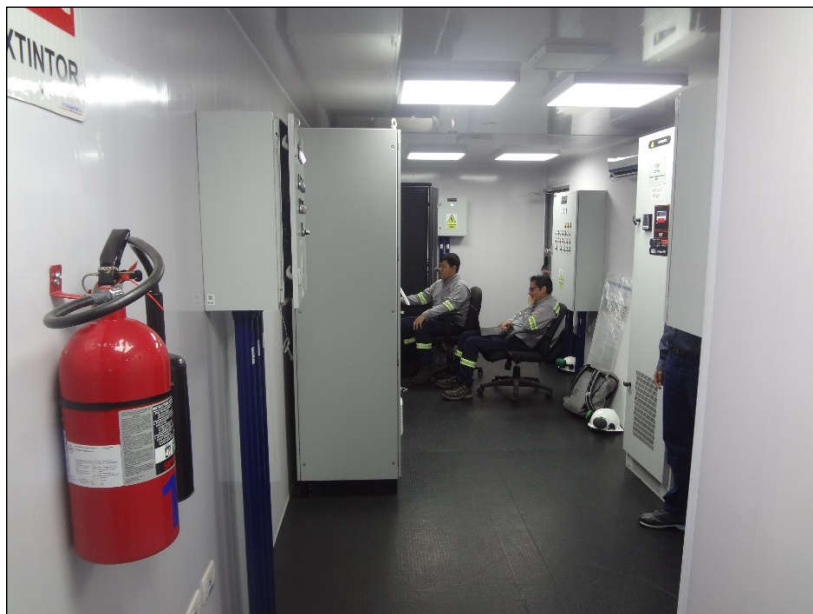
**Figura 33.** Sala Eléctrica

- Tableros de Distribución de energía Normal que son alimentados directamente desde la microturbina ubicada en otra la sala (sala de Generación) como ser:
  - TD-001 Tablero de Distribución de Servicios opera en 400/230 VAC 50Hz .
  - TD-003 Tablero de Distribución Sala de Control opera en 400/230 VAC 50Hz.
  - TD-004 Tablero de Iluminación Perimetral Opera en 400/230 Vac 50Hz.
- Unidad de Respaldo UPS PP-001 que trabaja con los niveles de tensión 230VAC/24VDC.
- Tableros de Distribución Energía Regulada estos son alimentados por la UPS PP-001:
  - TDR-001 Tablero de Distribución Tensión Regulada opera con 24 VDC 50Hz.
  - TDR-002 Tablero de Distribución Tensión Regulada opera con 230 VDC 50Hz.

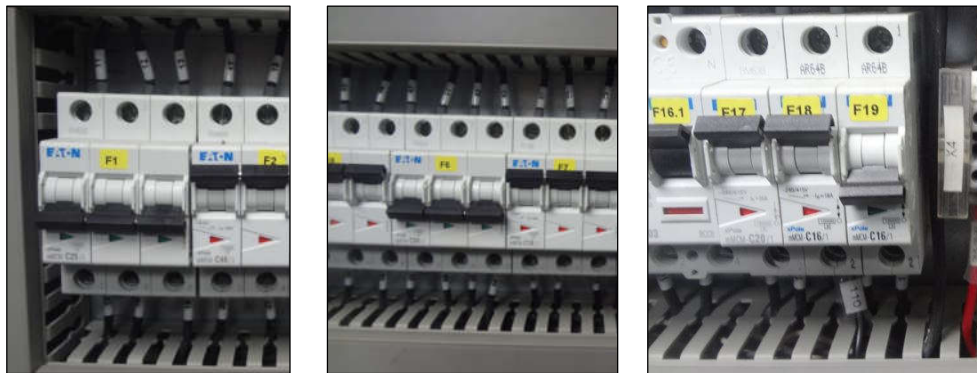
**Figura 36.** TD-001 Tablero de Distribución General (Reservas)

- F1 Disyuntor Termomagnético MCB 3P 25A
- F6 Disyuntor Termomagnético MCB 1P 20A
- F18 Disyuntor Termomagnético MCB 1P 16<sup>a</sup>

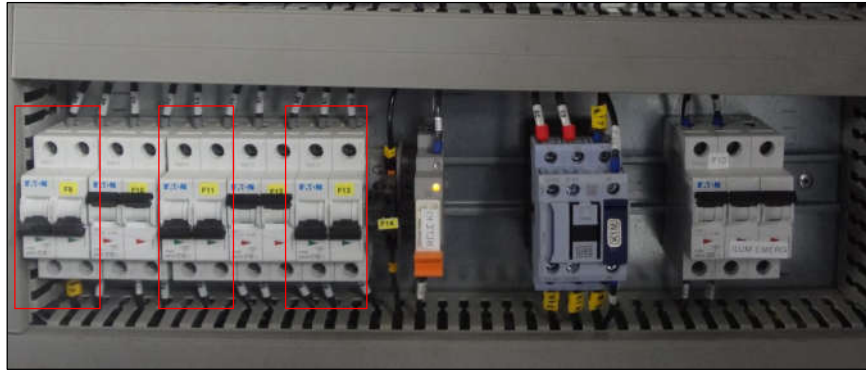
**Figura 38.** TDR-002 Reservas Equipadas

- F13 Disyuntor Termomagnético MCB 2P 16A

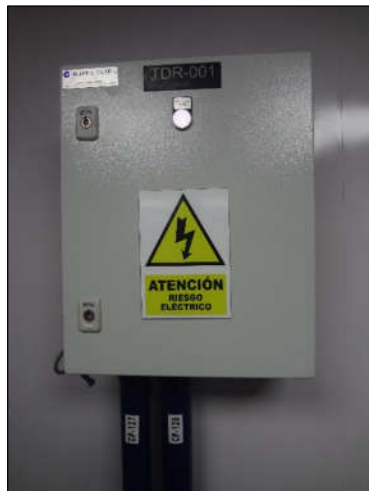
**Figura 39.** TDR-001 Tablero de Distribución Tensión Regulada 24 VDC

Tablero de distribución de todas las cargas en 24 VDC que requieren respaldo, tales como los paneles de control del PLC de la Terminal. Desde este tablero deberán alimentarse también los dos tableros de control correspondientes a los nuevos compresores, de manera similar a lo realizado recientemente con el alimentador del panel del compresor UCG-003, En este sentido se ubicaron las siguiente reservas equipadas:

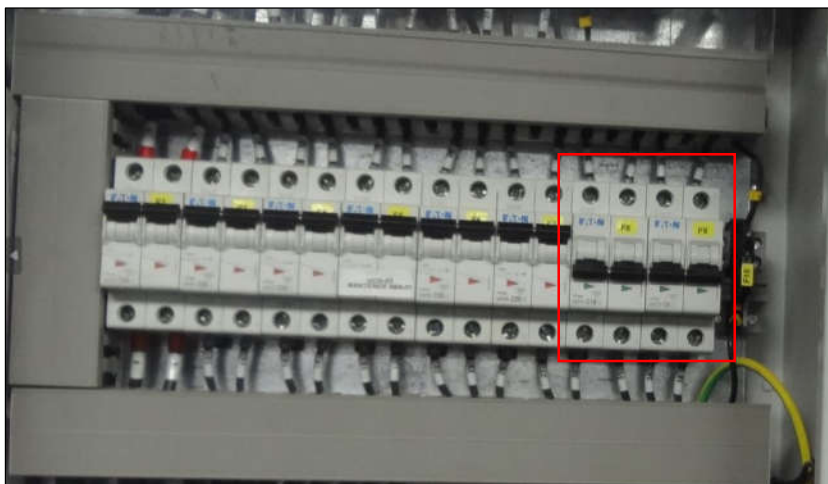
**Figura 40.** TDR-001 Reservas Equipadas

- F8 Disyuntor Termomagnético MCB 2P 16A
- F9 Disyuntor Termomagnético MCB 2P 6ª

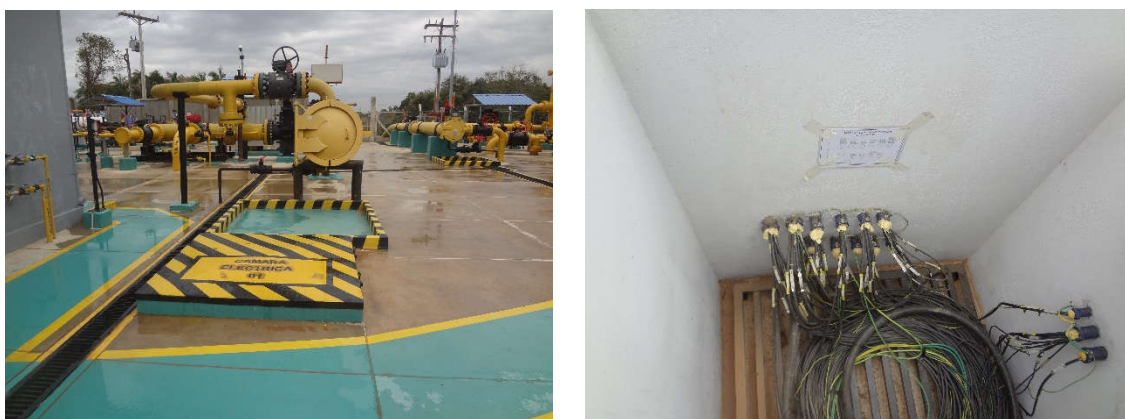
**Figura 48.** Cámara Eléctrica 01 frente a Sala Eléctrica

En la etapa de Ingeniería se determinará la ruta más óptima para llevar los cables de alimentación eléctrica para la estación de compresión, haciéndose notar de que el suelo en la estación está con cemento. Ver figura 34.

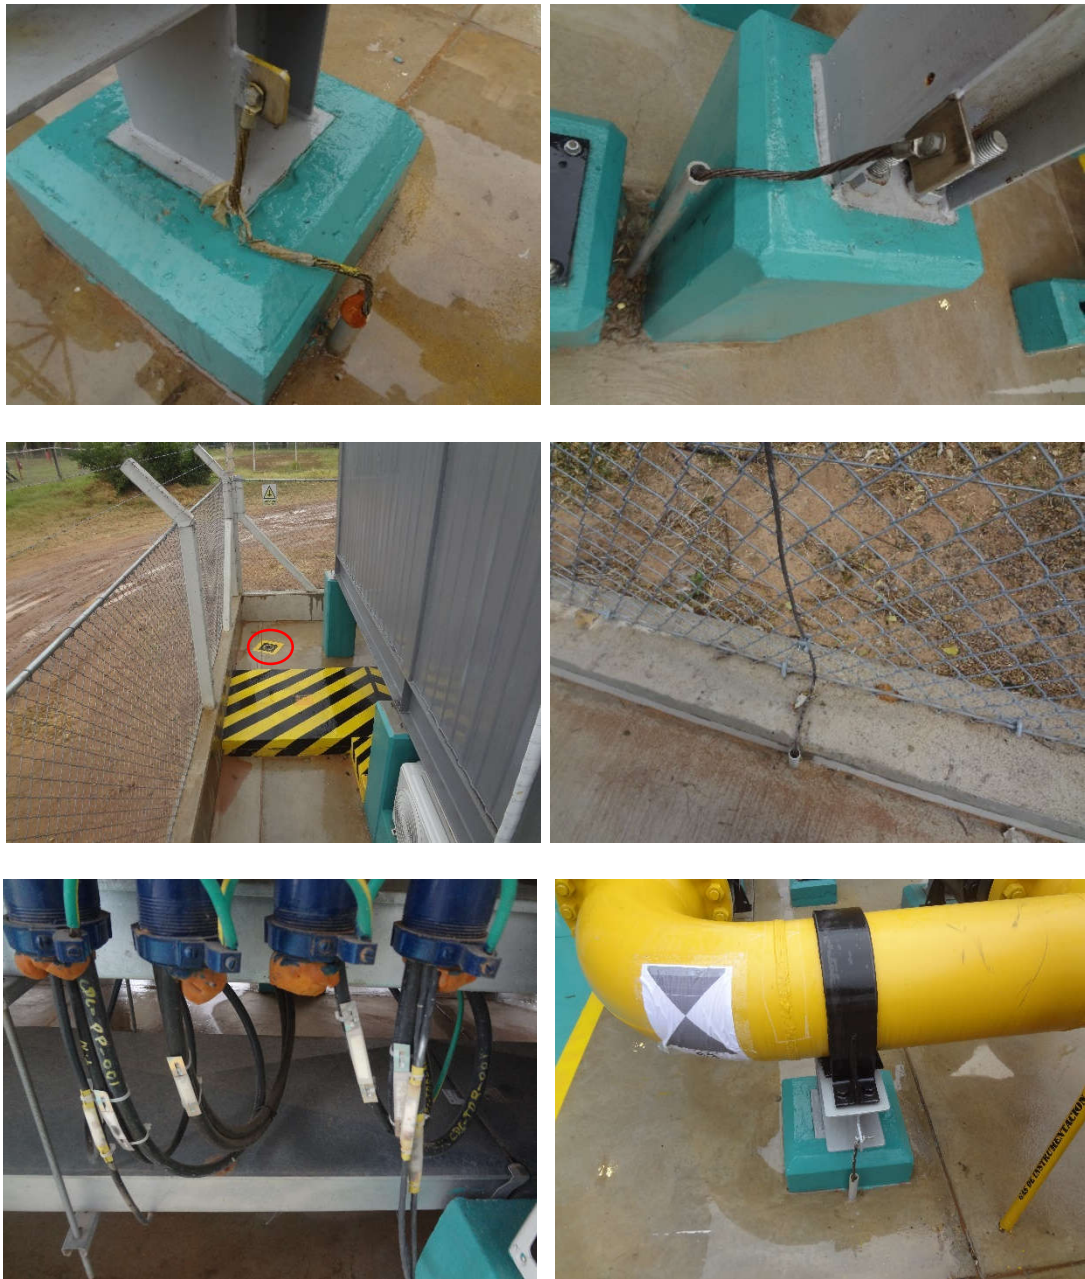
**Figura 50.** Puesta a tierra Existente

Durante el relevamiento se verificó que la puesta a tierra está constituida por un conductor de cobre desnudo de 50 mm<sup>2</sup> que conforma la malla principal, con derivaciones a las estructuras mediante cables de cobre desnudo de 35 mm<sup>2</sup>. Adicionalmente, se identificó una cámara de

inspección situada en las proximidades del vértice formado entre el enmallado y la Sala de Control (ver Figura 36).

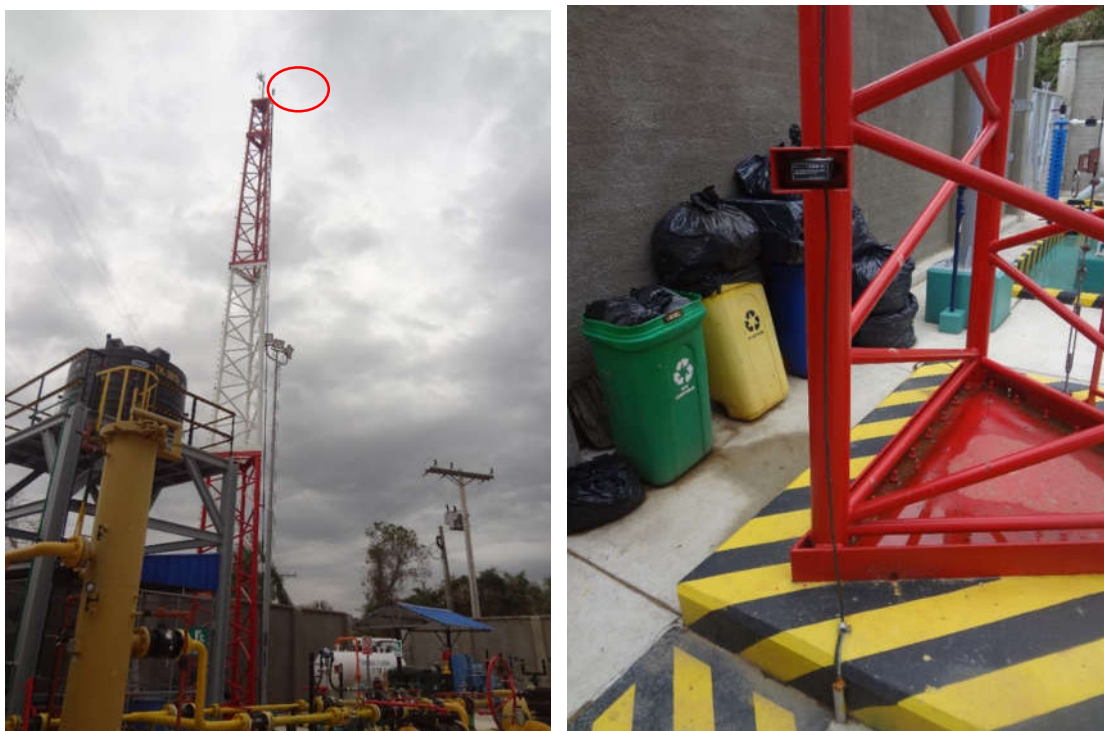
**Figura 51.** Pararrayos existente

Se cuenta con una torre autosoportada equipada con un pararrayos tipo iónico Ingesco PDC 6.4, que incluye un contador de descargas (sin registros hasta la fecha del relevamiento), aisladores de bajada tipo carrete hacia una cámara de inspección cercana y una baliza, la cual se encontraba apagada. Durante la etapa de ingeniería de detalle se definirá el radio de cobertura del sistema, a fin de garantizar la protección de los dos nuevos compresores.

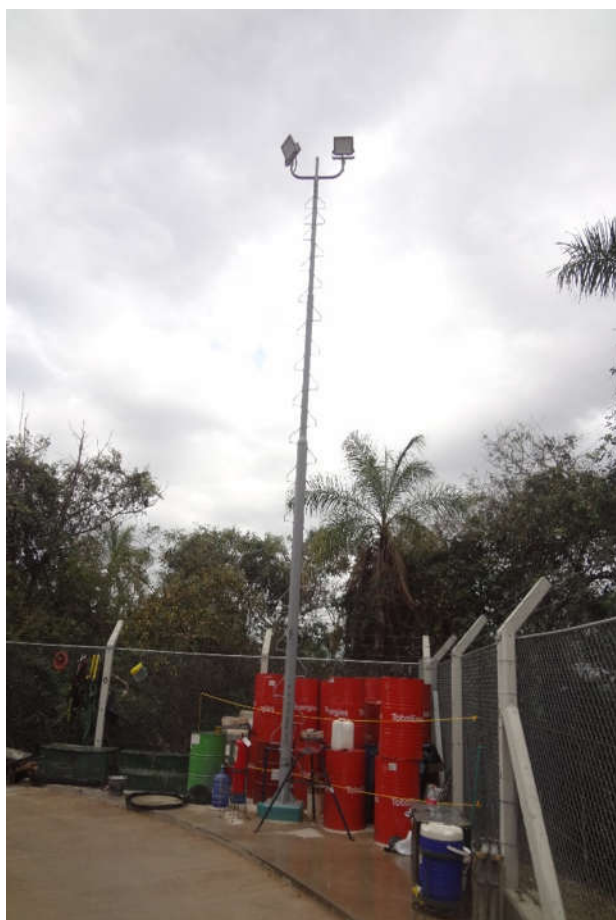
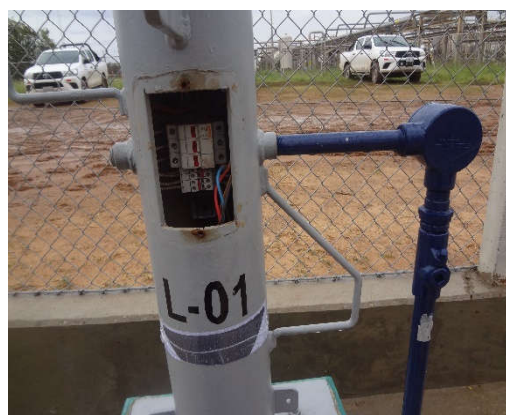
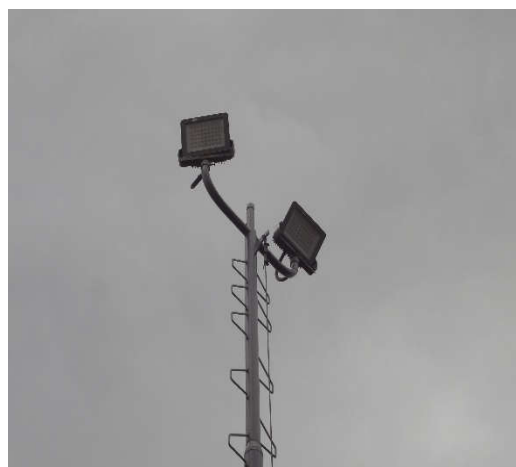
**Figura 52.** Iluminación Perimetral Torres de Iluminación

- **Iluminación perimetral:** compuesta por torres con reflectores tipo APE, alimentadas desde el tablero TD-004. Tal como se indicó anteriormente, este tablero no cuenta con reservas, por lo que en caso de ser necesario ampliarlo desde el punto más cercano al área de intervención, ver figura 38.

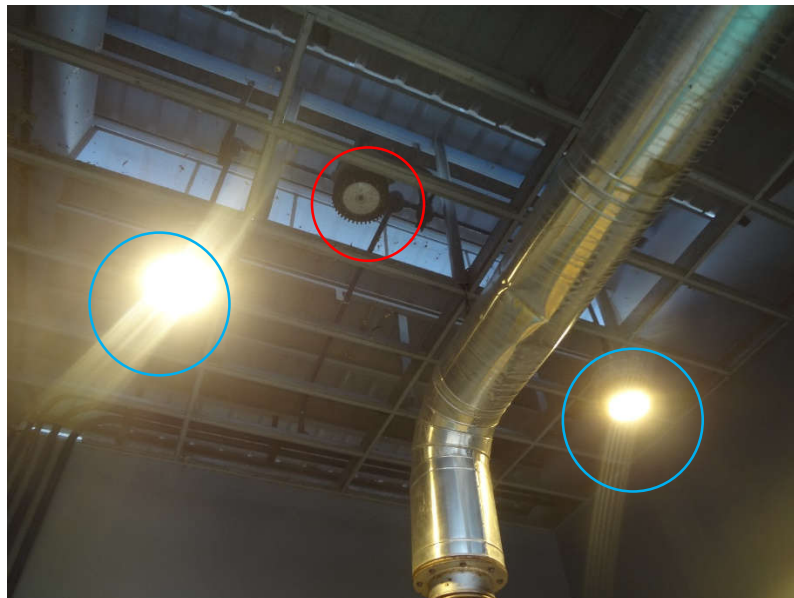
**Figura 53.** Iluminación General (circulo azul) y de Emergencia (circulo rojo)

- **Iluminación General:** conformada por luminarias tipo High Bay a prueba de explosión, diseñadas para operación en áreas clasificadas. Alimentada desde el tablero TD-001
- **Iluminación de Emergencia:** instalada bajo el galpón de compresores, mediante luminarias del mismo modelo High Bay a prueba de explosión, alimentadas desde el tablero TDR-002 con energía respaldada.

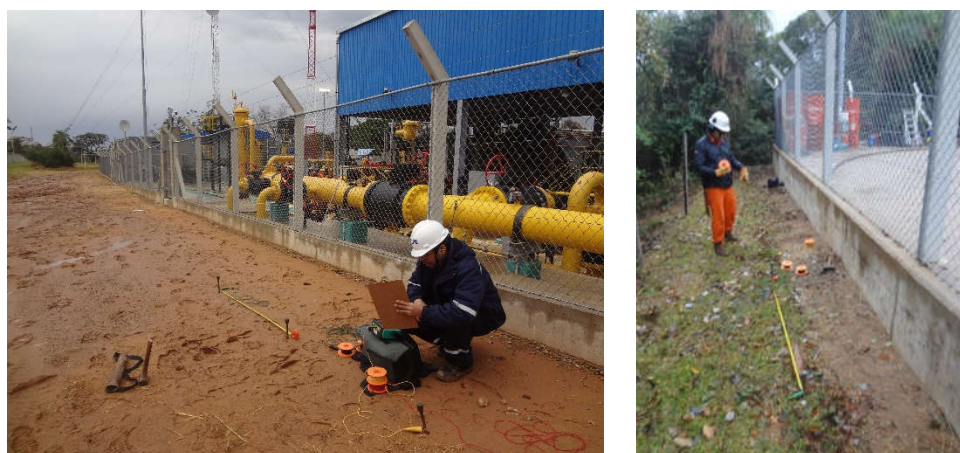
**Figura 54.** Medición de Resistividad punto 1 y 2

El 25-08-2025 se realizó la medición de resistividad en dos puntos ubicados en los extremos de la zona a ampliar, fuera del enmallado, empleando el método de Wenner. Los resultados de estas mediciones, junto con los hallazgos correspondientes, se presentan en el Informe de Medición de Resistividad y servirán de base para la etapa de ingeniería de diseño de la puesta a tierra.

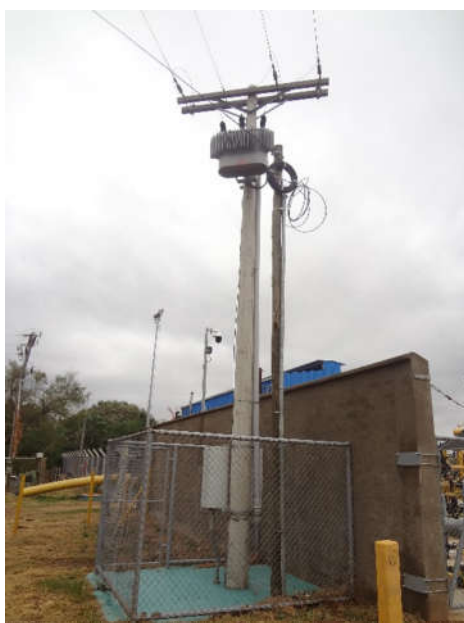
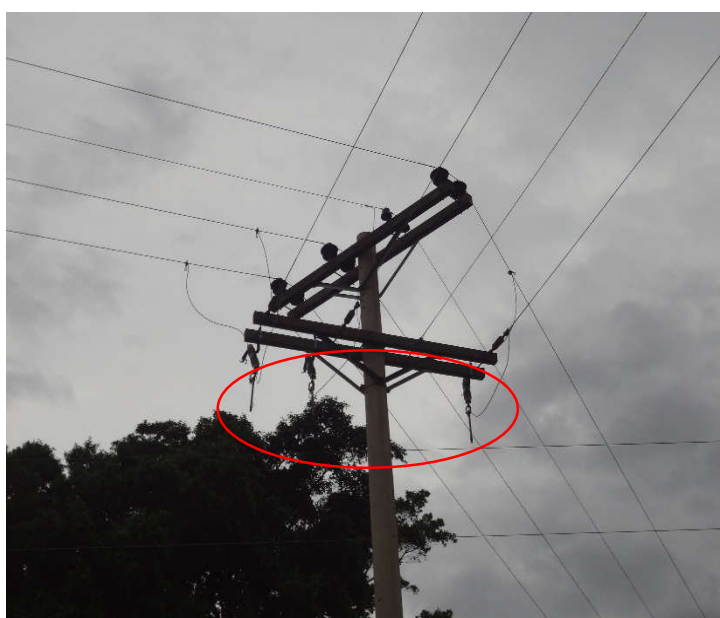
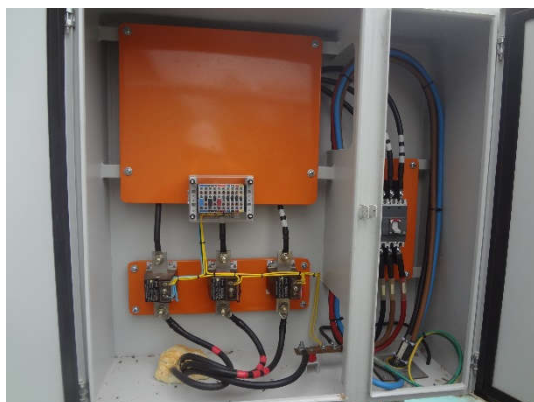
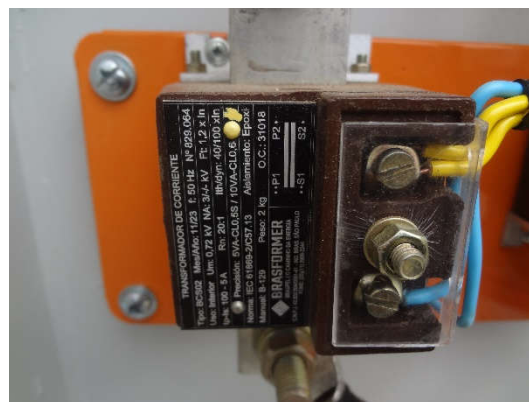
**Figura 55.** Transformador de 75 KVA y puesto de transferencia.

De acuerdo con lo indicado en el acápite 10.1, la instalación del puesto de transformador de 75 kVA ya se ha completado hasta el tablero de transferencia. Este transformador cuenta con un tablero con medición indirecta. En la figura adjunta se observan los conductores portafusible sin cerrar.
