**INFORME VISITA DE CAMPO**

**PROBLEMÁTICA CRUCE AEREO**

**DEL GSCY EN EL RIO PIRAY**

**REF: INF. GSCY N° 1/2014**

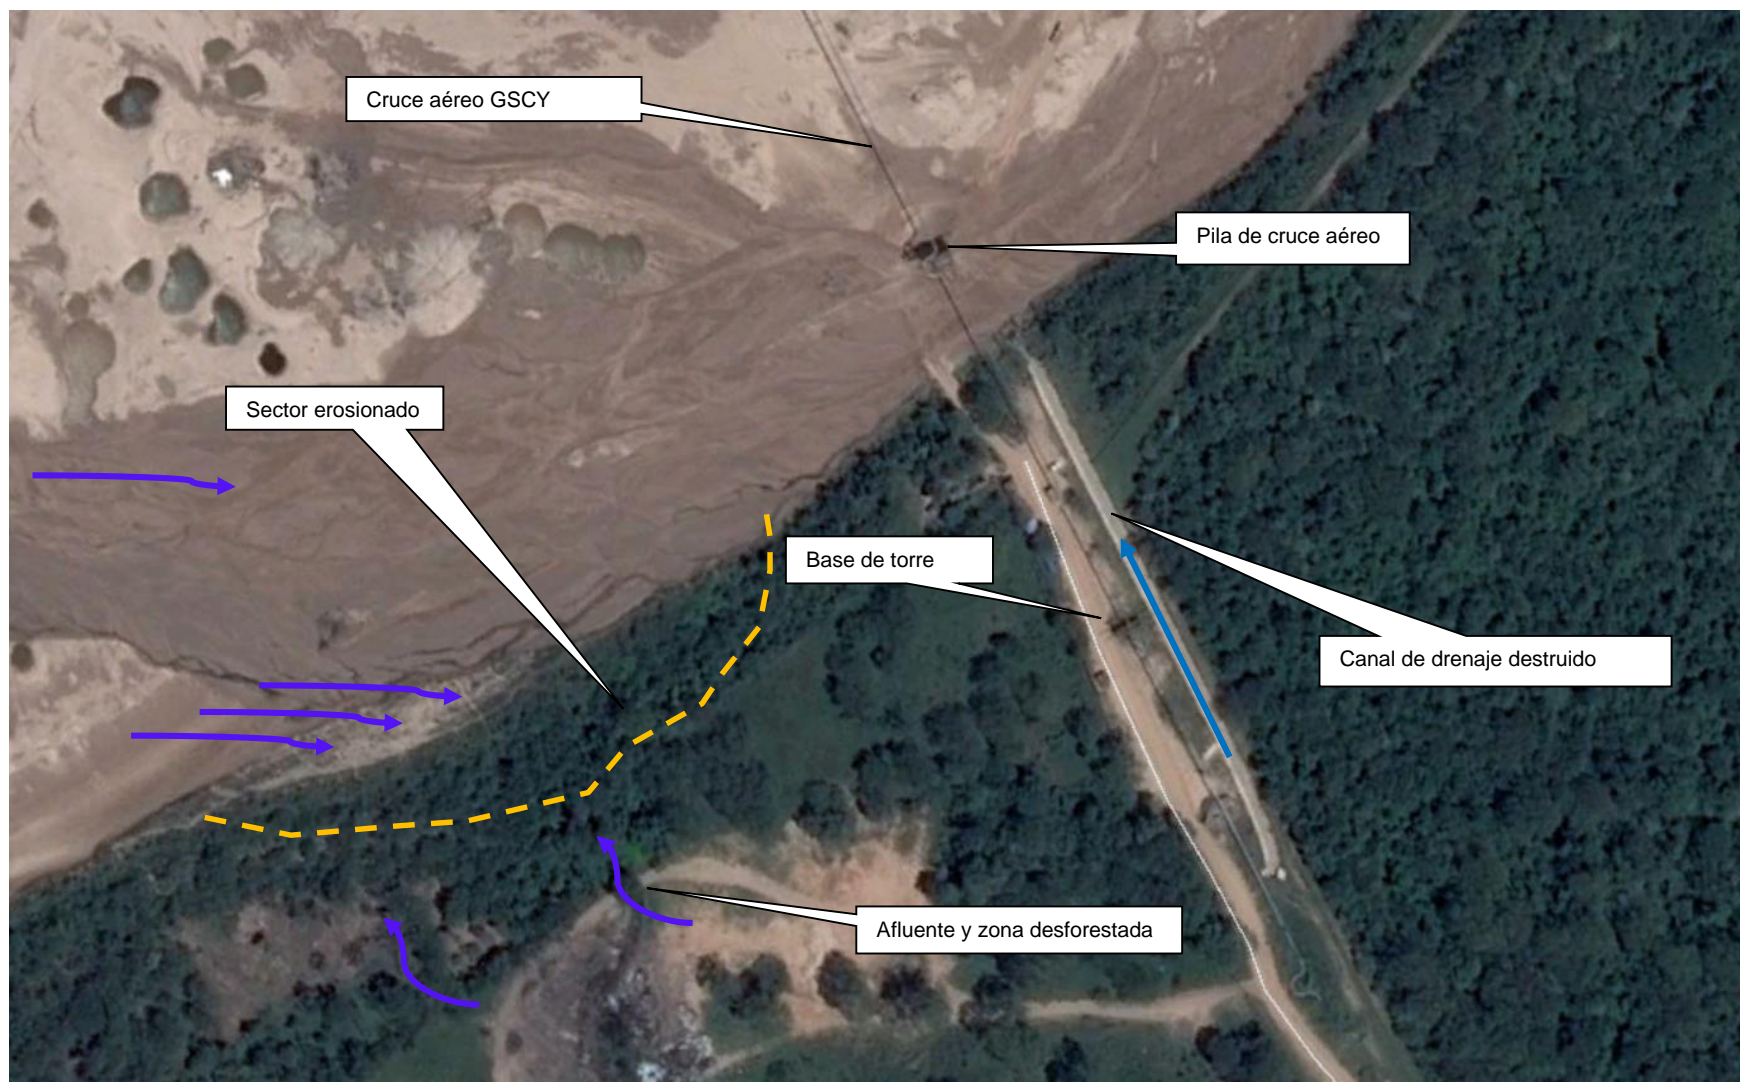
FIGURA N° 2 Detalle emplazamiento de las obras del cruce aéreo del ducto GSCY

El cruce aéreo del GSCY con el río Piray se encuentra ubicado en el KP 32+600, zona próxima al sexto anillo de la zona urbana de la capital. El acceso se lo realiza por la altura del Km 7 ½ de la carretera doble vía a La Guardia. Ver Figura N° 1 y 2.
