# **SOLUCION PLANTEADA PARA SOPORTES DE PUENTES QUE HAN SIDO EROSIONADOS**

# **EJEMPLO PLANTEADO EN NUESTROS INFORMES DE GEOPELIGROS PARA SOLUCIONES DE SOPORTES DE PUENTES QUE HAN SIDO EROSIONADO QUE HASTA LA FECHA NO SE APLICA COMO METODOLOGIA RECOMENDADA**

## **KP 32+016 – 32+850 Sector: Rio Pirai**

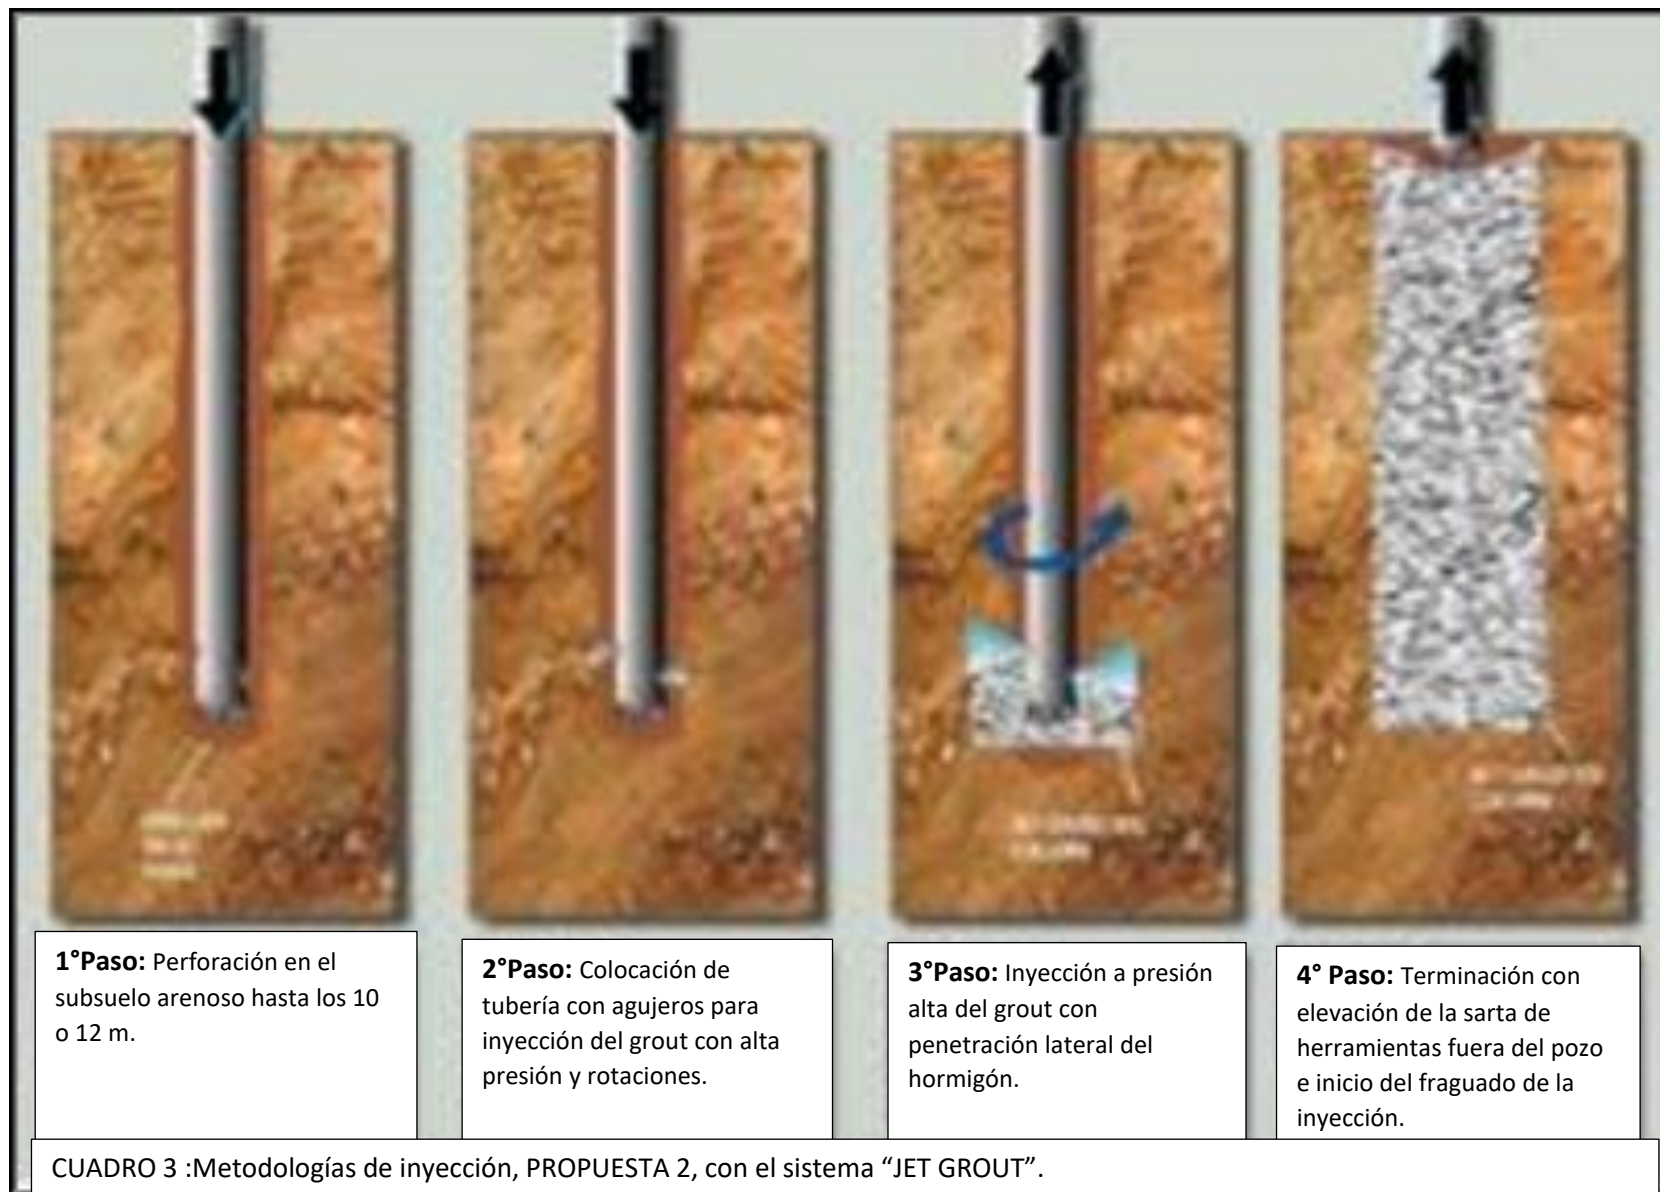
## PROPUESTA 2: SISTEMA JET GROUT

Este es un sistema de perforación e inyección a presión con rotación a elevadas revoluciones, esto permite que el grout, que es una lechada de cemento especial inyecte en forma horizontal y a alta presión teniendo un volumen mayor del hueco de perforación.

Es un sistema sin excavaciones ni pérdida de tiempo, es decir es muy rápido, pues está en las equipos y herramientas que se emplean. Conformarán un denominado Slurry Wall o Pared subterránea que evitará la socavación al fraguar el hormigón con resistencias finales mayores a los 180 kg/cm<sup>2</sup>. Los pasos de la misma se indican en el cuadro N° 3.

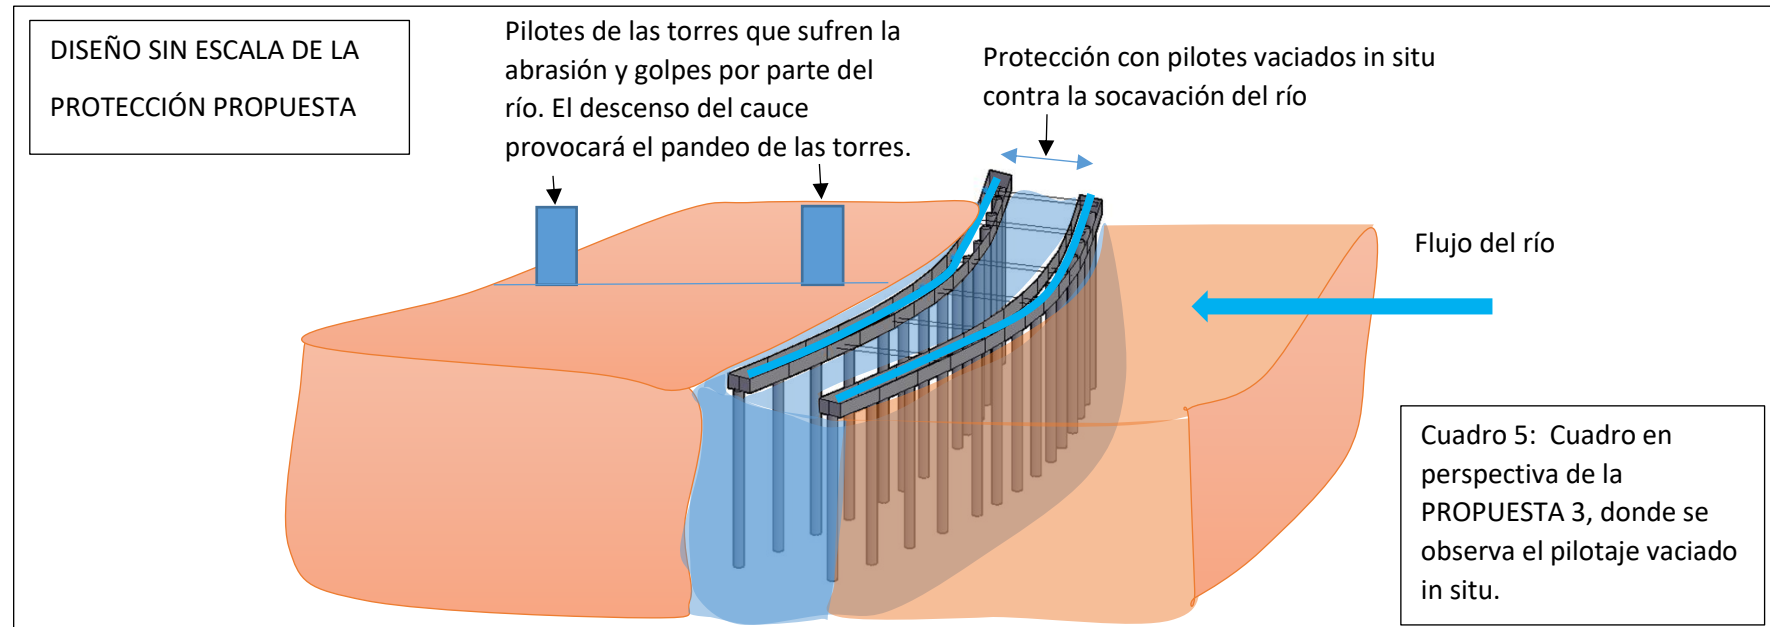
Cuadro 4: Diseño propuesta 3, donde se tiene pilotes vaciados in situ en protección tipo enrejado unidos por un dentellón o cabezal o viga de arriostre. La lechada de hormigón que penetre en los alrededores de los pilotes reforzará la arena del subsuelo conformando una pared del espolón, por tratarse de arena suelta.
