- SC-E30-CI-00-05-01 de 01
  - IFE-2025-2977-S-MC-011
  - SC-E30-AR-00-05-01 de 02
  - SC-E30-CI-00-08-17 de 40
  - SC-E30-CI-00-08-18 de 40
  - SC-E30-CI-00-08-19 de 40
- Plan General de Ubicación de Obras Civiles - Área Instalación 4ta y 5ta UCG  
Memoria de Cálculo estructura H"A Almacenes, Taller y Baño  
Almacén Lubricantes, Taller y Baño Vista en Planta y Vistas  
Vigas de Encadenados H"A Almacenes, Taller y Baño Vista en Planta, Cortes y Detalles  
Fundaciones y Columnas H"A Almacenes, Taller y Baño Vista en Planta, Cortes y Detalles  
Estructura Metálica de Cubiertas y Portón Área Almacenes, Taller y Baño Vista en Planta, Cortes y Detalles

10-Nov-25	V. H. Pérez	F. Rivera	J. Lino	A. Aguilar	A	Para Revisión del Cliente	YPFB BOLIVIA SRL
FECHA	DIBUJO	Calidad	Técnico	APROBADO	REV. N°	DESCRIPCIÓN	EMPRESA
Ubicación: Estación Colpa							
Escala: Indicada							
Formato: A1 : 594 mm x 841 mm							
Proyecto: Ingeniería Básica y de Detalle Para la Implementación de la 4ta y 5ta UCG en la E" C" Colpa							
Título del Plano: Replanteo de Fundaciones y Vigas de Encadenados H"A Inferior y Superior Almacenes, Taller y Baño - Vista en Planta, Cortes y Detalles

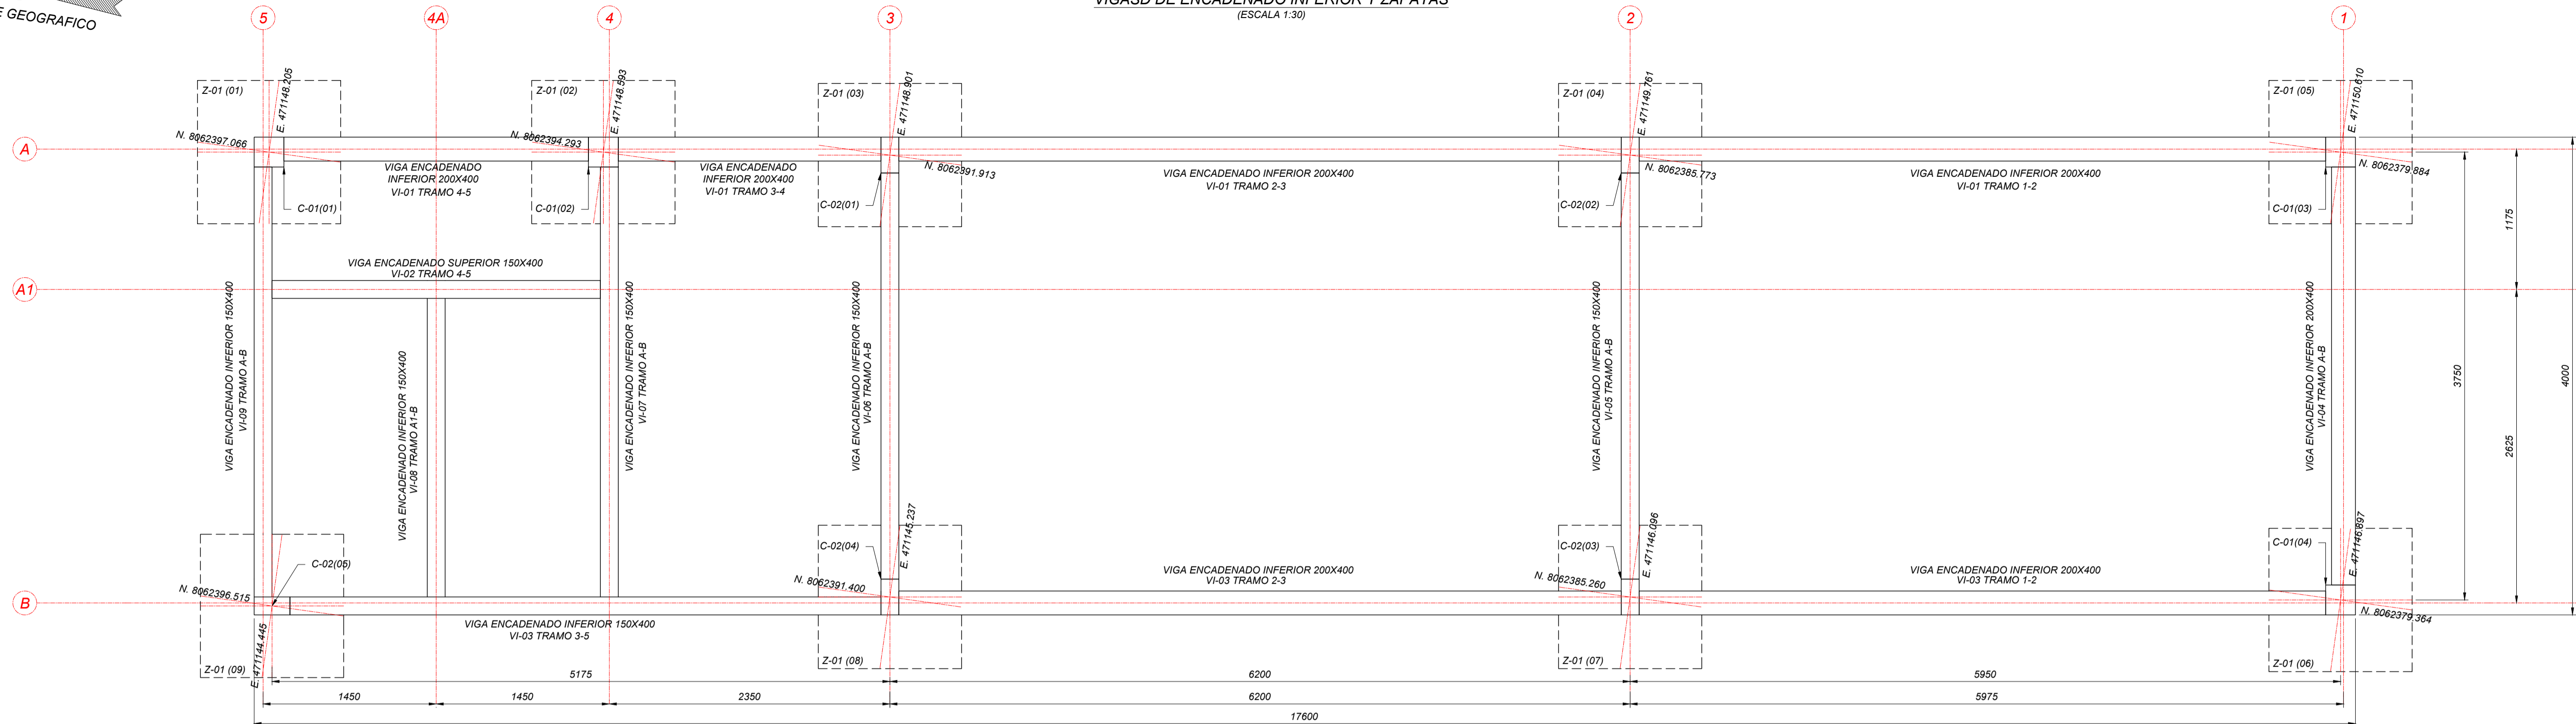
VISTA EN PLANTA  
VIGAS DE ENCADENADO INFERIOR Y ZAPATAS  
(ESCALA 1:30)

- Se deberá realizar un mejoramiento del suelo con un espesor de 0.60 m por debajo de la fundación y un sobreancho de 0.30 m a los lados del área de vaciado como se indica en el plano. Para el suelo mejorado se utilizará materiales granulares desde gw hasta gp-gm o arenas limosas con gravas desde sp-sm hasta sm; esta camada deberá ser debidamente compactada al 95% de la densidad máxima según Proctor T-180 modificado, en capas de 0.20 m hasta el nivel de cota de fundación con la finalidad de uniformizar la compactación del suelo.

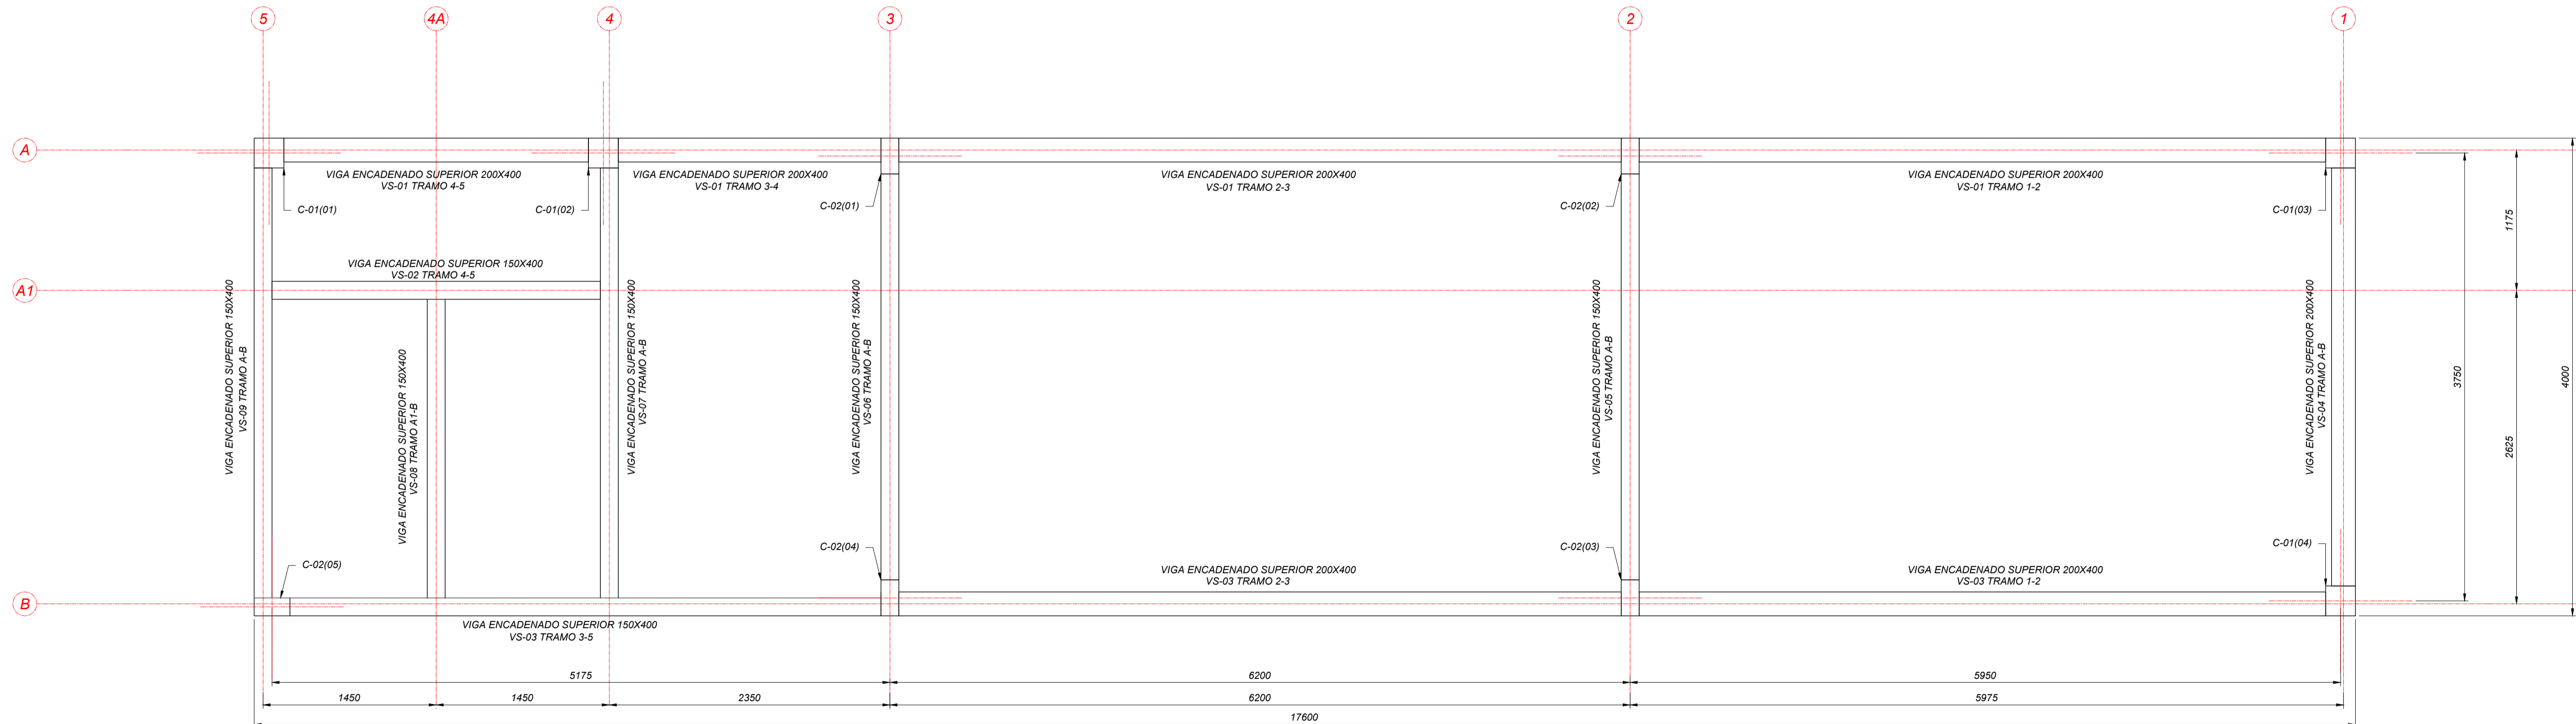
VISTA EN PLANTA  
VIGAS DE ENCADENADO SUPERIOR  
(ESCALA 1:30)
