09/Sep/24	I. Pabón	R. Monasterio	R. Cabrera	F. Argandoña	1	Conforme a Obra	Bolinter Ltda.	
07/May/24	I. Pabón	R. Monasterio	R. Cabrera	F. Argandoña	0	Aprobado para Construcción	Bolinter Ltda.	
FECHA	DIBUJO	Calidad	Técnico	REVISOR	APROBÓ	REV.N°	DESCRIPCIÓN	EMPRESA
  Transporte S.A.						Ubicación:		Colpa - Bélgica (SCZ)
Proyecto: Ingeniería y Construcción Para el Proyecto Estación de Compresión Colpa Fase I						Etapla:		Código:
						Conforme a Obra		SC-E30-CI-01-09-48 de 52
Título del Plano: Plano de Pavimento Vista en Planta y Secciones Típicas						Escala:		Indicadas
						Formato:		A2 : 420 mm x 594 mm

SECCIÓN TÍPICA 0+044 DE PAVIMENTO EN RELLENO

SECCIÓN TÍPICA PROGRESIVA 0+024 DE PAVIMENTO EN CORTE

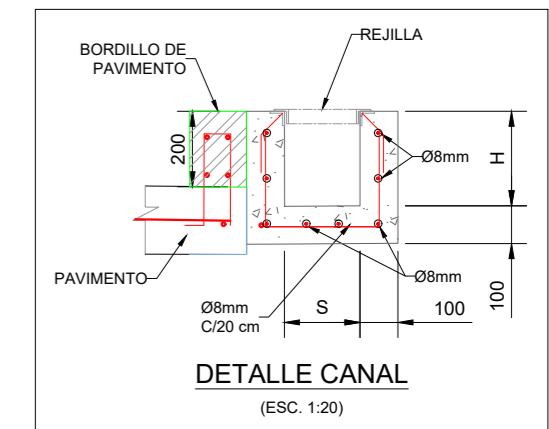
CANAL TIPO	"S"	"H"	REJILLA
Tps1	200	150	CR 20x15
Tps2	250	200	CR 35x20
Tps3	250	250	CR 25x20

"S" = ANCHO DE SOLERA MÍNIMA
"H" = ALTURA INICIAL MÍNIMA
