| | <b>TERMINOS DE REFERENCIA</b> | |
| | TITULO: <b>Servicio Reparación bomba Byron Jackson DVMX 3x4V9C-14 2025</b> | |

## 1. ANTECEDENTES Y OBJETO DEL REQUERIMIENTO

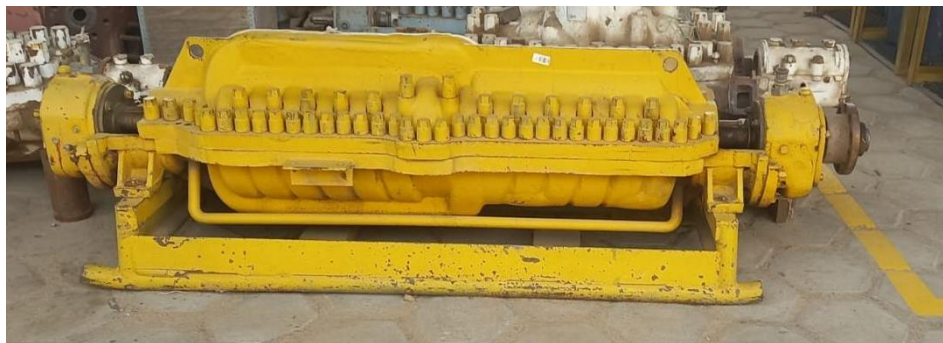
En la estación de Caracollo (Poliducto OCOLP I) existen dos unidades de bombeo, las cuales impulsan productos derivados del petróleo a los centros de consumo de El Alto y la ciudad de La Paz. Se componen de un motor de combustión interna a gas, una caja incrementadora y una bomba centrífugas marca BYRON JACKSON DVMX 3X4V9C-14 etapas.

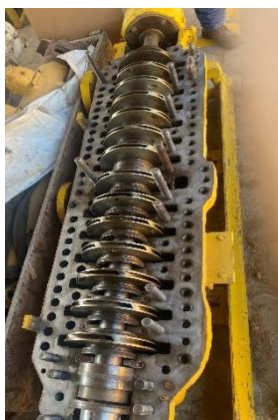
| <i>ítem</i> | <i>descripción del servicio</i> | <i>cantidad</i> | <i>Unidad</i> |
|---|--|---|---|
| 1 | Rectificar diámetro interior de túnel a 138,90 mm (5 15/32") | 1 | UN |
| 7 | Cojinetes de inoxidable OD 138,90 X ID 119 X 16 mm | 13 | UN |
